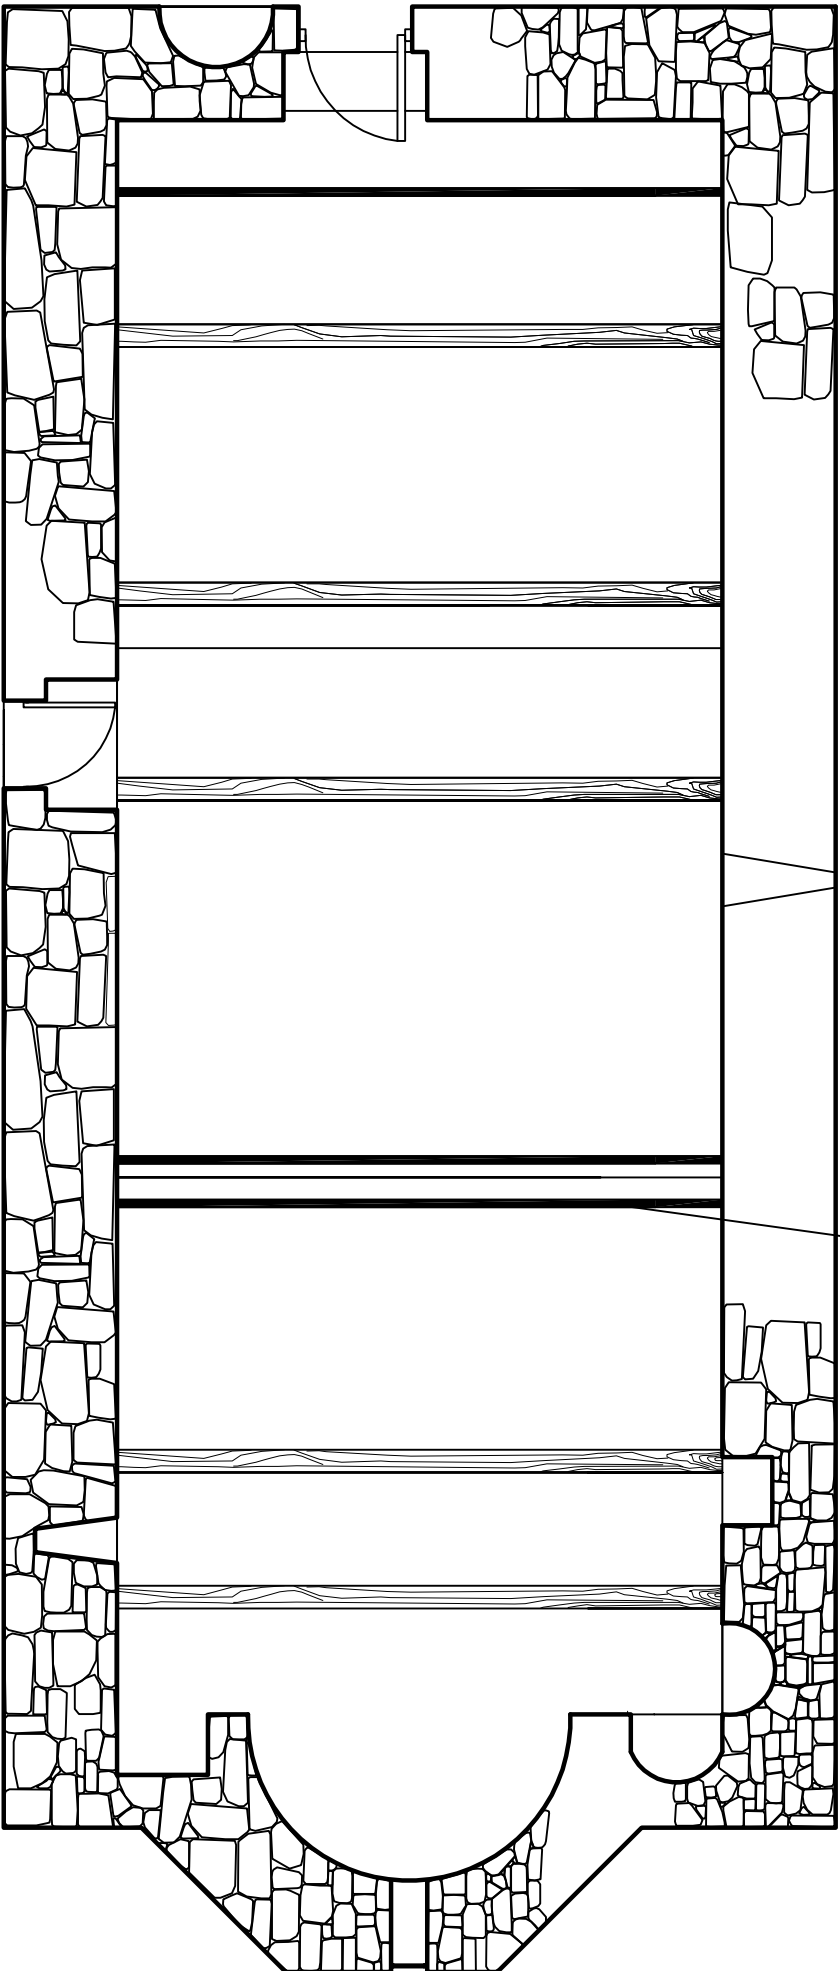
αντικατάσταση των σπασμένων
μεταλλικών ελκυστών στο εσωτερικό του ναού
από νέους επίσης μεταλλικούς
