Τ Ε Χ Ν Ι Κ Η Π Ε Ρ Ι Γ Ρ Α Φ Η

Η παρούσα τεχνική περιγραφή αφορά τις εργασίες για την αποκατάσταση του Κυρίως Ναού , του Νάρθηκα και των κελιών :

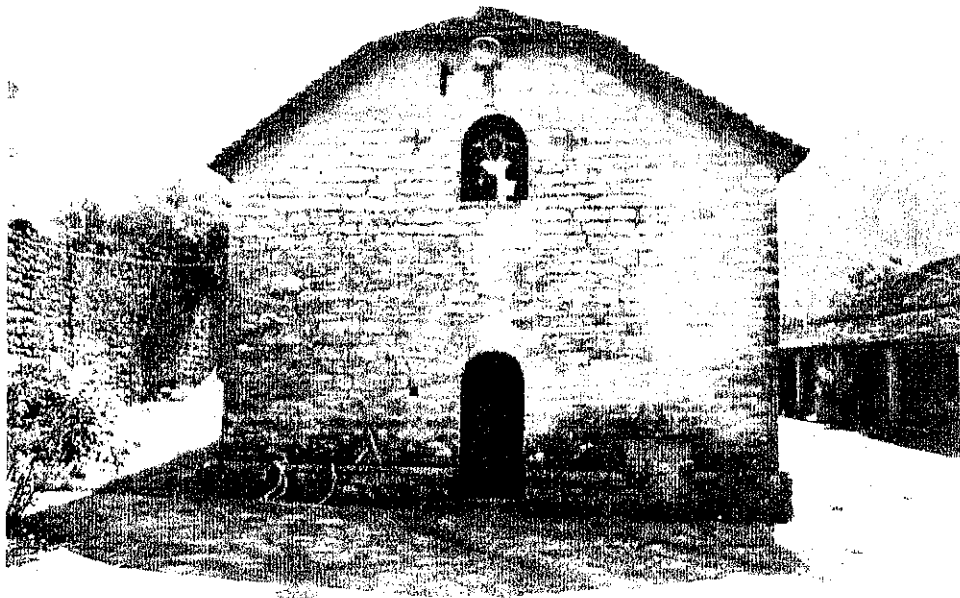
- Ρωγμές υπάρχουν στις εξωτερικές επιφάνειες των λιθοδομών, κυρίως στην Α πλευρά και στην κόγχη του Ιερού καθώς και στον Νάρθηκα, αλλά και πάνω από την είσοδο στην δυτική πλευρά του Ναού.

Φωτ 6. : Γενική άποψη της δυτικής πλευράς του καθολικού.

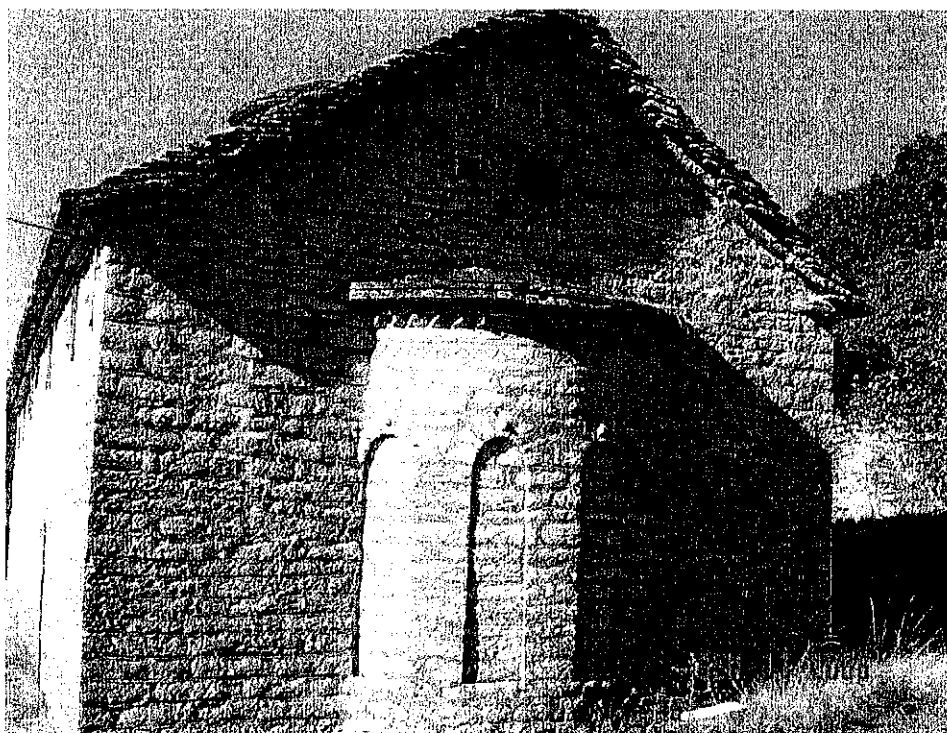
Φωτ 7. : Γενική άποψη της ανατολικής πλευράς του καθολικού και της αγίδας του Ιερού.

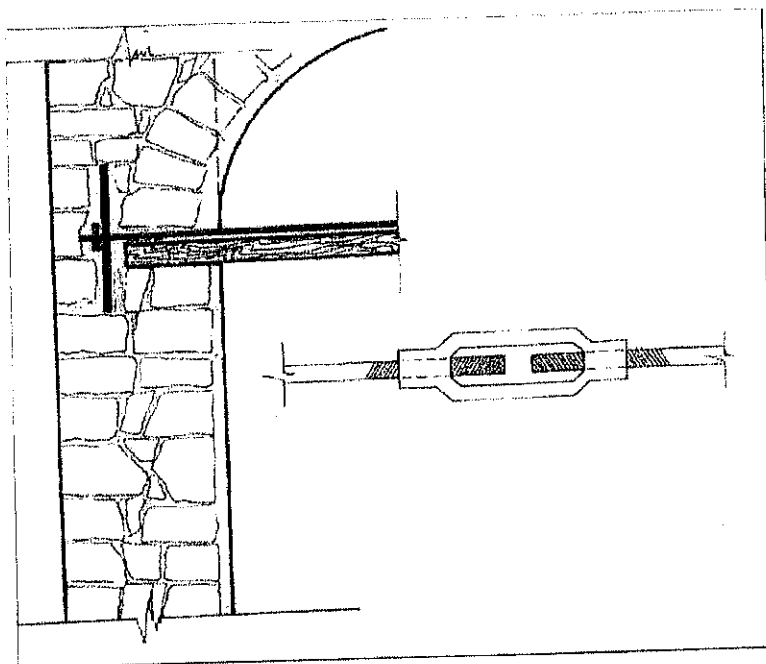
Λεπτομέρεια τοποθέτησης των ελκυστήρων.

- Οι ξύλινοι ελκυστήρες παρουσιάζουν είτε μετακίνηση από την θέση τους, είτε κάποιοι έχουν αφαιρεθεί, όπως στο Ιερό, είτε υπάρχει έλλειψη λειτουργίας των αγκυρώσεων τους με αποτέλεσμα την παρουσία των προαναφερόμενων ρωγμών.

- Ενίσχυση των ξύλινων ελκυστήρων με προσθήκη νέων μεταλλικών πάνω από τους υπάρχοντες ξύλινους καθώς και πλακών αγκύρωσης στις περιμετρικές τοιχοποιίες, χωρίς όμως να είναι εμφανής εξωτερικά.

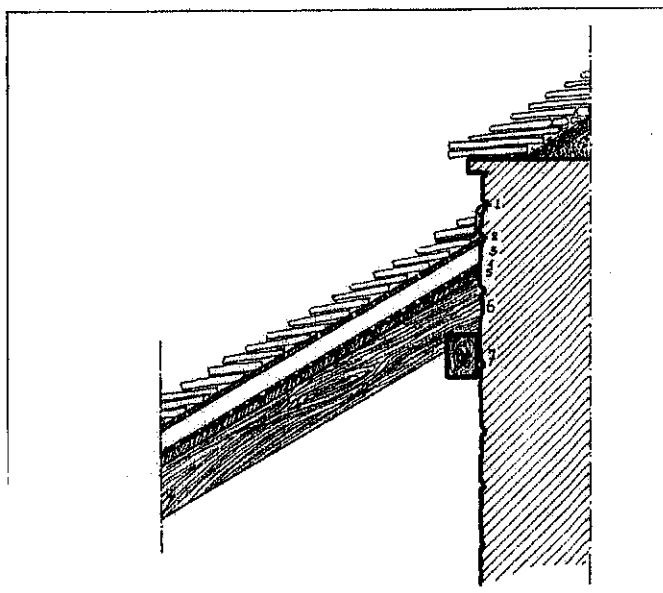
ΛΕΠΤΟΜΕΡΕΙΑ ΣΤΕΓΗΣ ΧΑΓΙΑΤΙΟΥ

- Τα νεότερα κελιά είναι σε αρκετά καλή κατάσταση, εντάσσονται μορφολογικά στο περιβάλλον και δεν απαιτούν σοβαρές επεμβάσεις.
- Η σημαντικότερη επέμβαση είναι η συντήρηση της στέγης και του χαγιατιού

- Επισκευή της στέγης αφού καθαριστεί η υπάρχουσα σχιστόπλακα, θα ελεγχθεί το πέτσωμα και ο ξύλινος σκελετός της στέγης και θα προστεθεί νέο όπου

κριθεί απαραίτητο από την επίβλεψη. Στο στεγασμένο χαγιάτι της βόρειας πλευράς θα καθαίρεθεί πλήρως και η κατασκευή του θα γίνει σύμφωνα με την κατασκευαστική λεπτ. 1,2
