ΦΩΤΟΓΡΑΦΙΚΗ ΤΕΚΜΗΡΙΩΣΗ

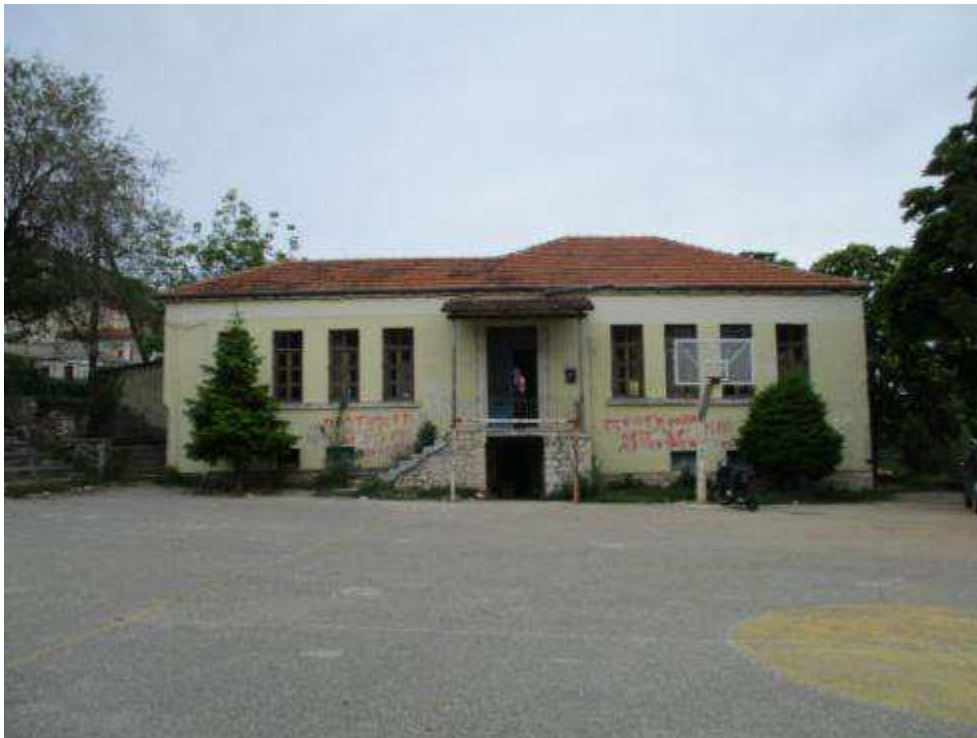
Άποψη του κτηρίου από τον αύλειο χώρο (νότια όψη). Διακρίνεται το μεταγενέστερο επίχρσιμα χρώματος ώχρας, το οποίο προτείνεται να απομακρυνθεί, ώστε να αποκαλυφθεί η αρχική μορφή της όψης.

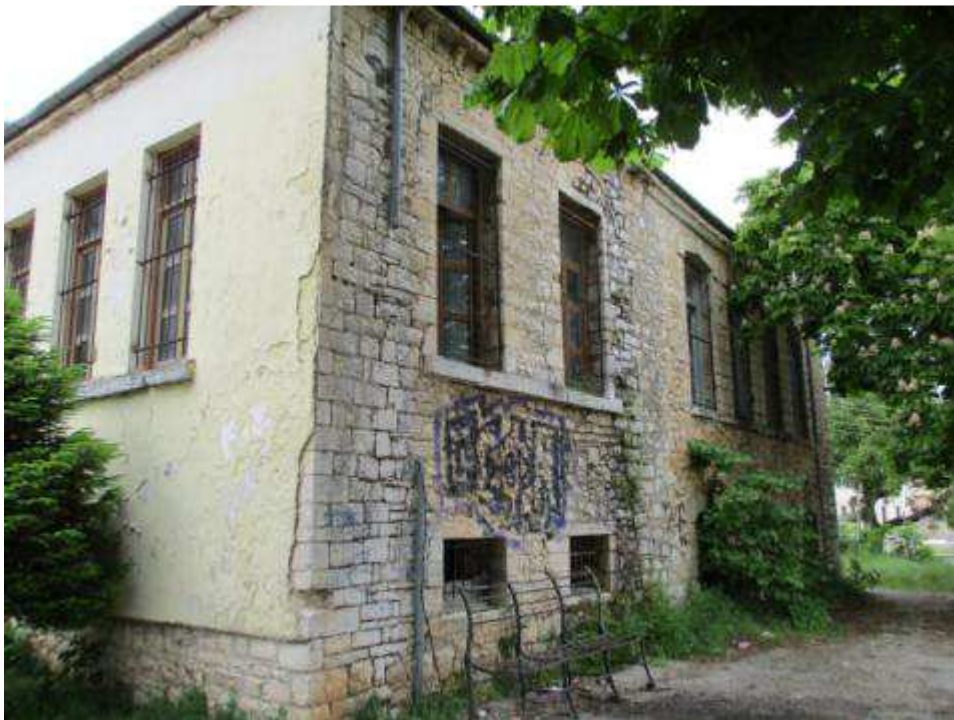
Άποψη από νοτιοανατολικά. Άνωθεν των παραθύρων του αρχικού κτηρίου στην ανατολική όψη διακρίνονται οι κουφοκαμάρες. Τα κουφώματα έχουν αντικατασταθεί με νεώτερα κουφώματα αλουμινίου.

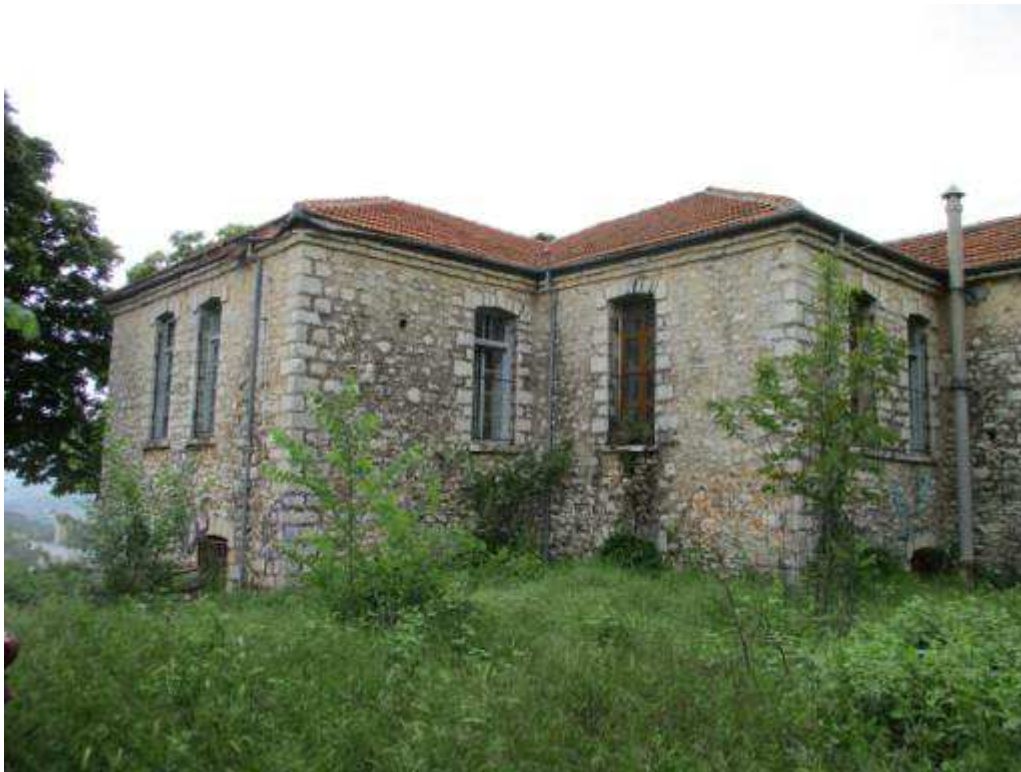
Άποψη από βορειοδυτικά. Στον όροφο διακρίνονται τα παλαιότερα ξύλινα κουφώματα καθώς και τα νεώτερα αλουμινίου. Η στέγη της προσθήκης επιτυγχάνεται με προεξέχουσα λίθινη ταινία και γείσο, ενώ στο αρχικό κτήριο το γείσο στηρίζεται σε μικρά λίθινα φουρούσια. Η στέγη έχει αντικατασταθεί με νεώτερη και καλύπτεται σήμερα με κεραμίδια γαλλικού τύπου.

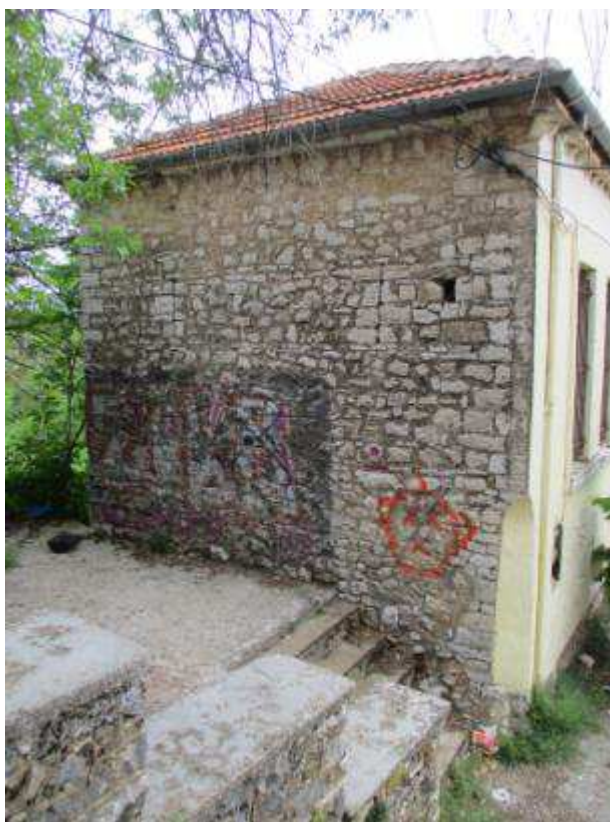
Άποψη του κτηρίου από νοτιοδυτικά. Στην ακμή νότιας και δυτικής όψης διακρίνεται η απότμηση με απόληξη σφαιρικού τριγώνου. Η δυτική όψη φέρει δύο κατακόρυφες σχισμές συμμετρικά τοποθετημένες.

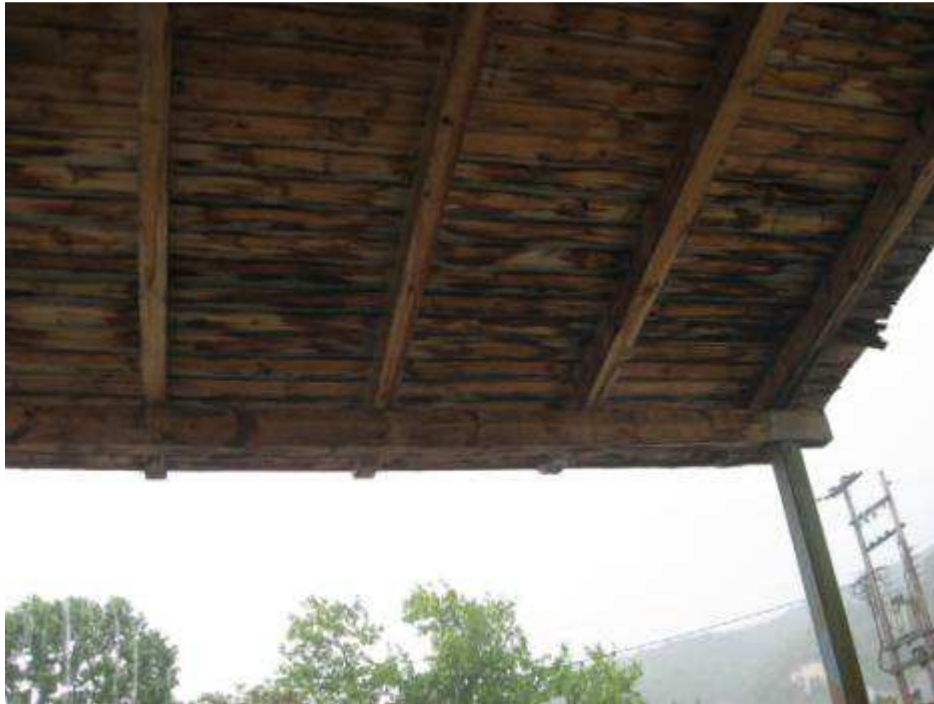
Το στέγαστρο στην πρόσοψη φέρει εκτεταμένες φθορές λόγω υγρασίας. Ταυτόχρονα, και δεδομένου ότι πρόκειται για νεώτερη κατασκευή, κρίνεται απαραίτητη η αντικατάστασή του.

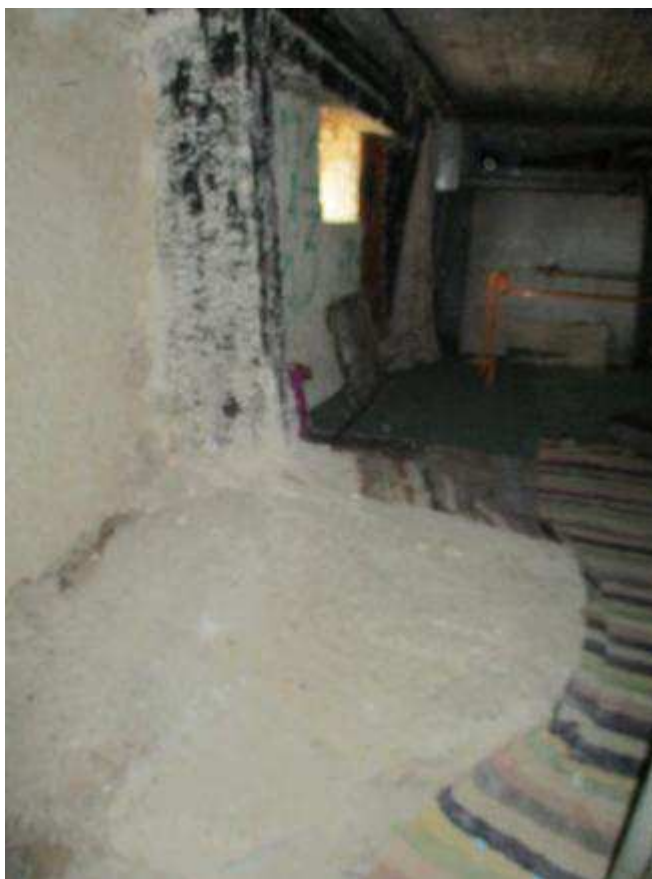
Άποψη του χώρου κάτωθεν της δυτικής αίθουσας (ισόγειο). Στο κτήριο έχουν τοποθετηθεί νεώτερα υποστυλώματα και δοκοί από οπλισμένο σκυρόδεμα, ενώ η νέα θεμελίωση κακής κατασκευής είναι επιφανειακή.

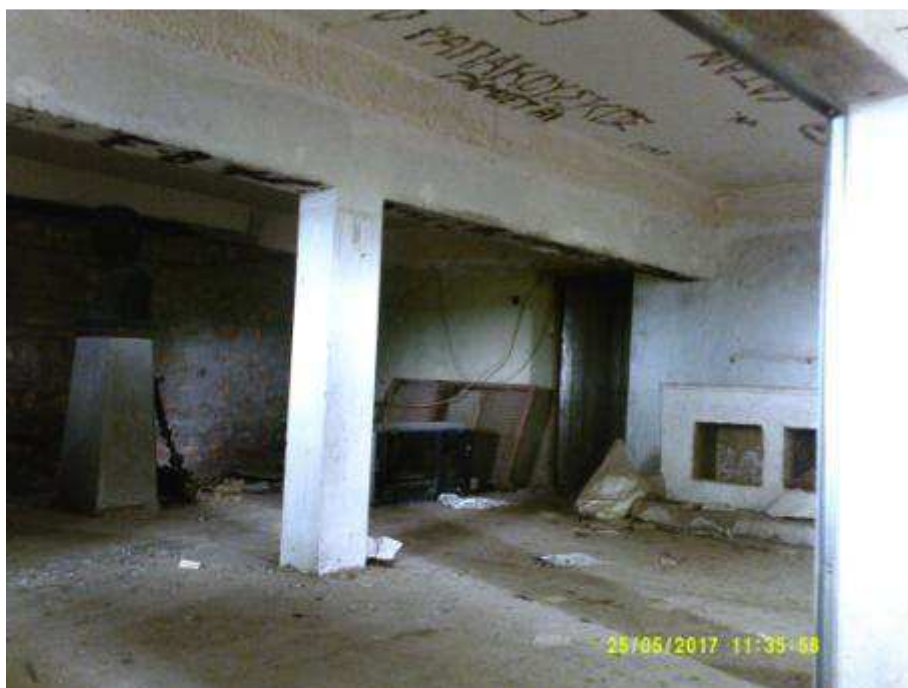
Άποψη του ενιαίου χώρου της προσθήκης (ισόγειο). Διακρίνονται οι νεώτερες επεμβάσεις από οπλισμένο σκυρόδεμα και συγκεκριμένα τα υποστυλώματα, οι δοκοί καθώς και η πλάκα του ορόφου. Στον τοίχο που εφάπτεται η προσθήκη με το αρχικό κτήριο έχει γίνει νεώτερη αρμολόγηση.
