Μελετητές:
ΣΑΡΡΗ Π.ΒΑΣΙΛΙΚΗ
Αρχιτέκτων Μηχ. Ε.Μ.Π.
ΣΑΡΡΗ Π.ΕΛΙΣΑΒΕΤ
Αρχιτέκτων Μηχ. Α.Π.Θ.

ΕΡΓΟ:
ΕΙΔΙΚΗ ΑΡΧΙΤΕΚΤΟΝΙΚΗ
ΜΕΛΕΤΗ ΑΠΟΚΑΤΑΣΤΑΣΗΣ ΤΟΥ
ΧΑΜΑΜ ΤΟΥ ΑΛΗ ΠΑΣΑ ΣΤΗΝ ΠΡΕΒΕΖΑΣ

ΠΡΕΒΕΖΑ, ΑΠΡΙΛΙΟΣ 2016

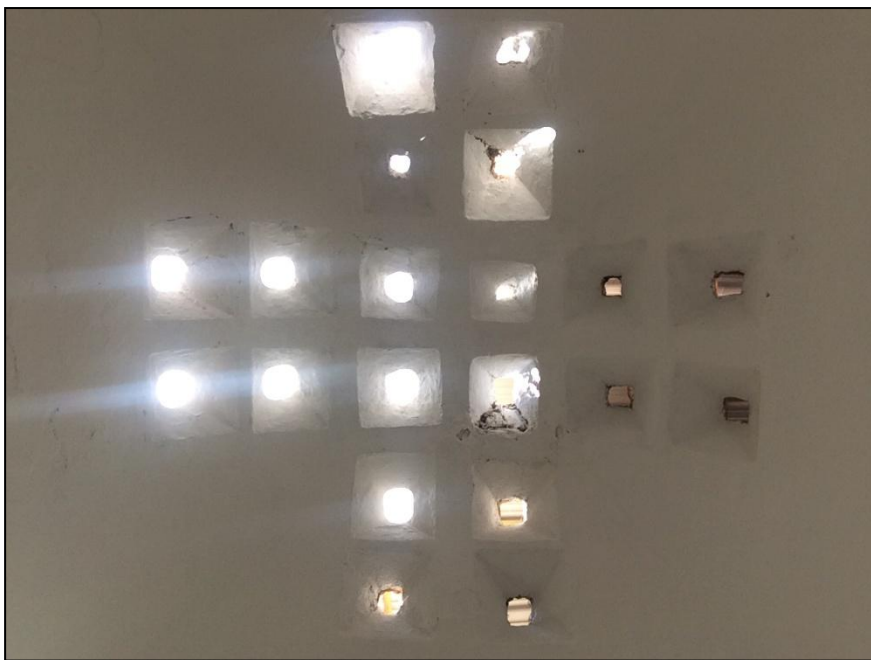
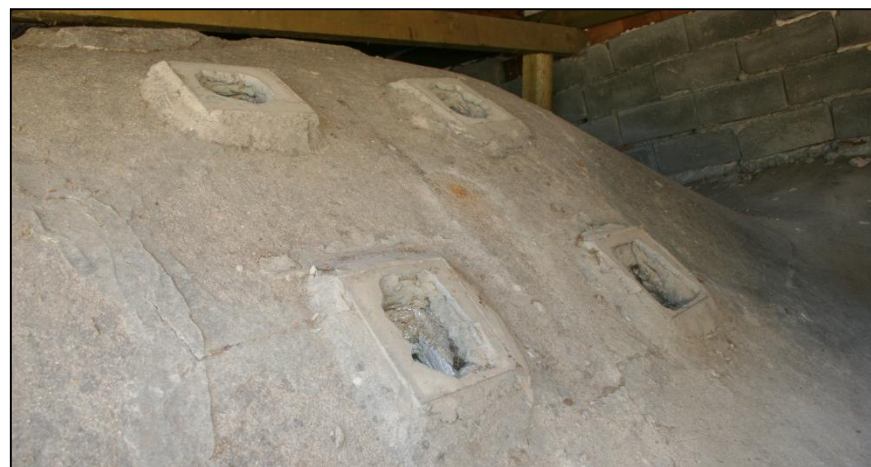
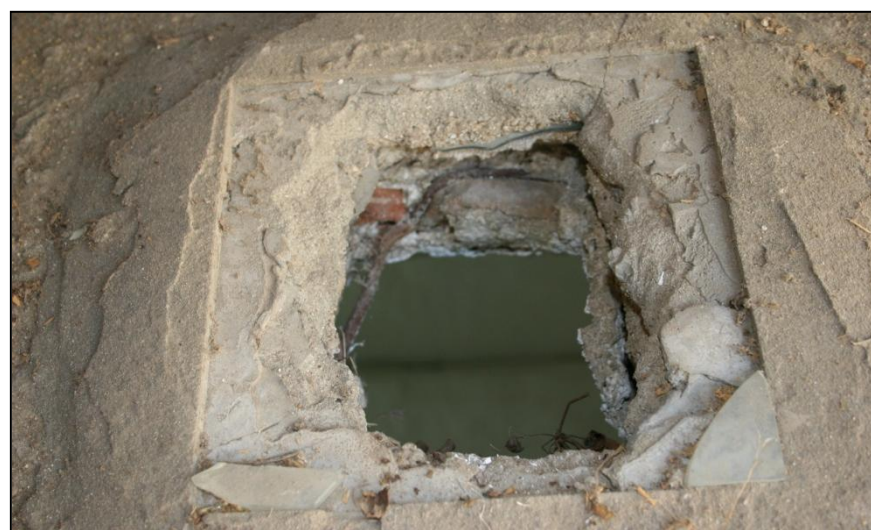
Εικ. 23. Φωτιστικές θυρίδες. Επάνω, άποψη από εσωτερικά του θόλου, στη μέση άποψη από εξωτερικά και κάτω λεπτομέρεια όπου διακρίνονται τα σπασμένα τζαμλίκια και οι κατά καιρούς επεμβάσεις.

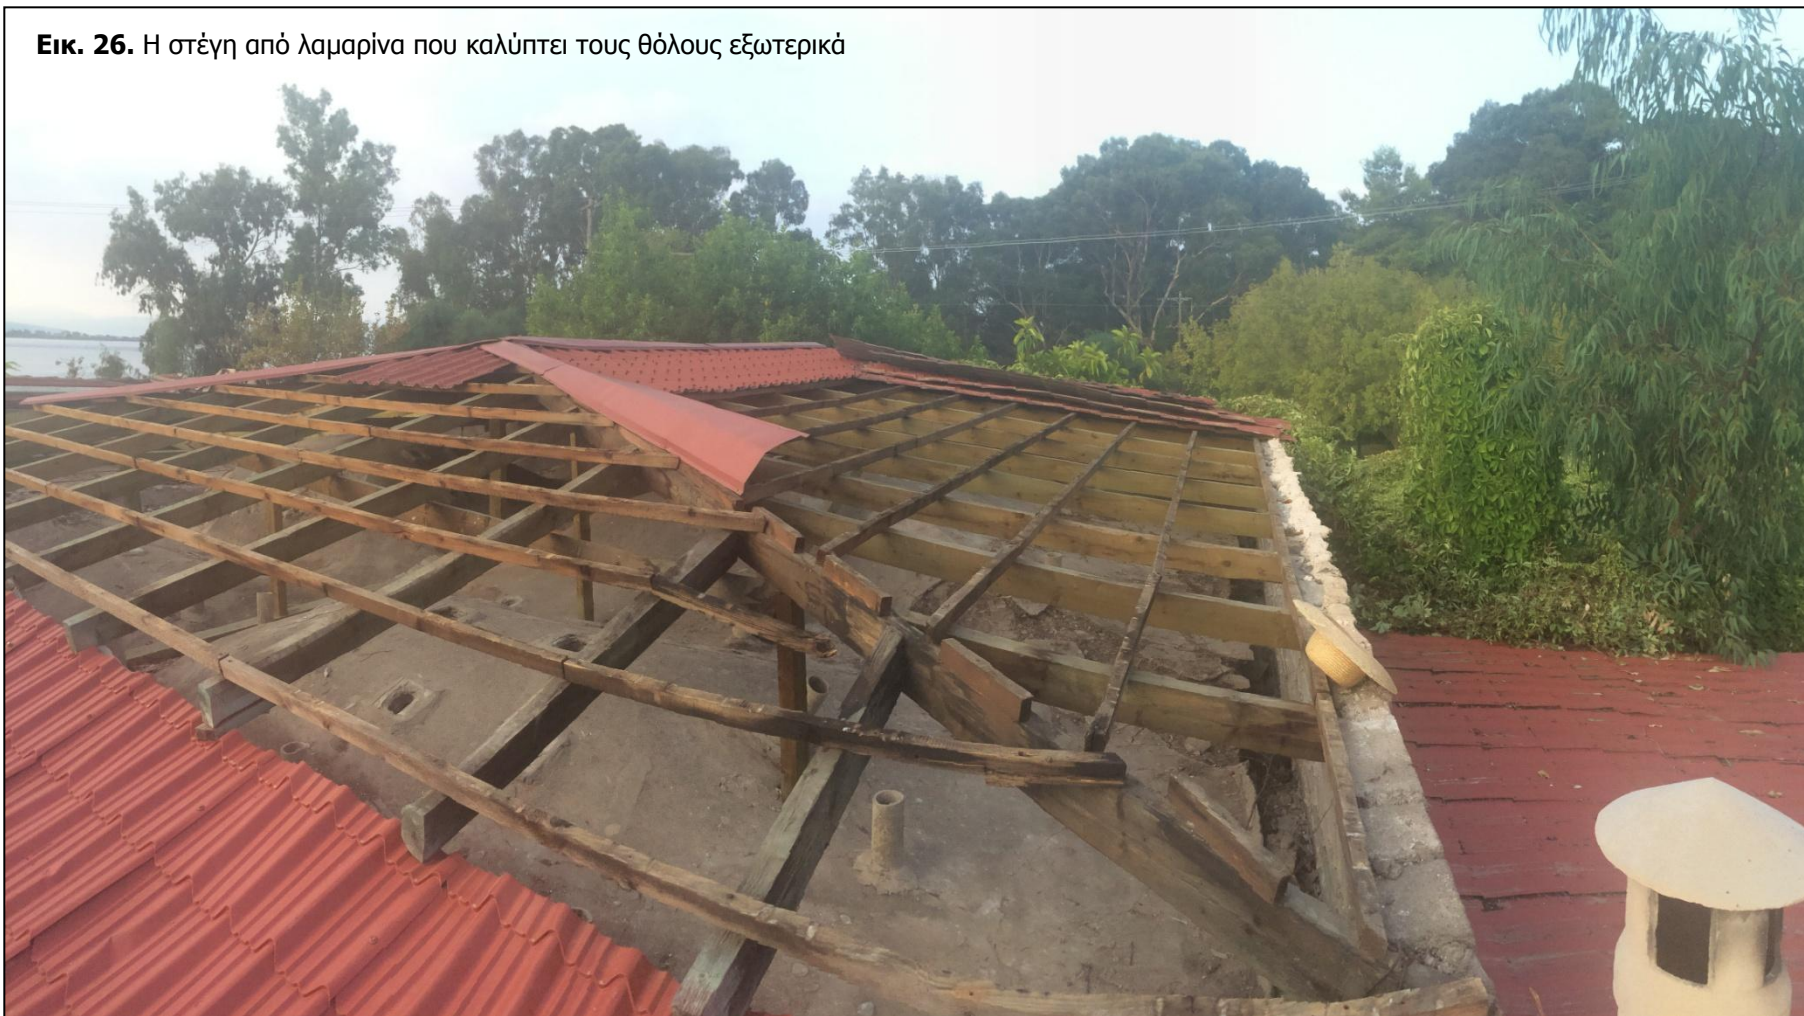
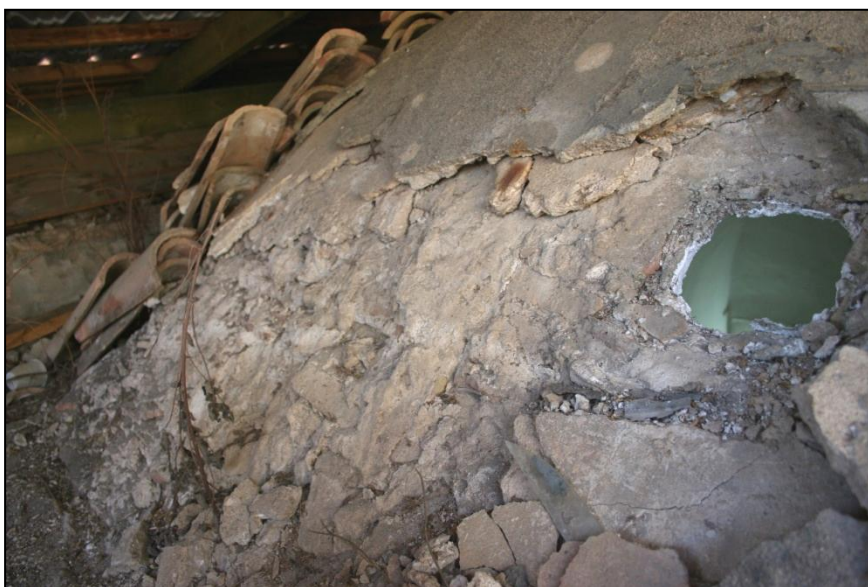
Εικ. 27. Επεμβάσεις από τσιμέντο που έχουν επικαλύψει τους θόλους και έχουν προκαλέσει παθογένειες στο μνημείο. Τα κεραμίδια αποτελούν μπάζα τα οποία απομακρύνθηκαν κατά τις εργασίες καθαρισμού τις στέγης γιατί δεν ανήκαν στο μνημείο.

Εξωτερικά, οι θόλοι δεν είναι εμφανείς καθώς έχει προστεθεί μεταγενέστερα στέγαση από λαμαρίνα. Οι θόλοι έχουν αλλοιωθεί αρκετά καθώς έχουν επικαλυφθεί με σύγχρονο γκρο μπετόν το οποίο πιθανόν να έγινε για να αντιμετωπίσει στατικά προβλήματα. Παρά ταύτα όμως, το πρόβλημα εντάθηκε καθώς εντοπίζονται αρκετές ρωγμές στο μπετόν και οι τρούλοι επιβαρύνονται με επιπλέον φορτίο. Από το παλιό φωτογραφικό αρχείο διαπιστώνεται ότι οι θόλοι ήταν εμφανείς. Δυστυχώς δεν έχουν εντοπιστεί στοιχεία τα οποία να δηλώνουν αν υπήρχε κάποια επιπλέον κάλυψη στη στέγη (π.χ. κεραμίδια, φύλλα μολύβδου).

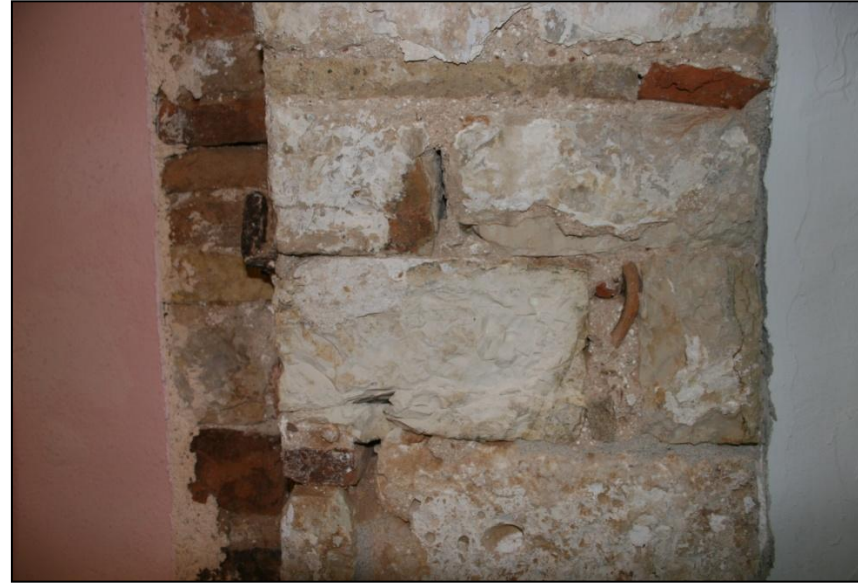
Εικ. 29. Τμήμα τοιχοποιίας του μνημείου όπου μπορούμε να διακρίνουμε την ημιλαξευτή αργολιθοδομή. Στο κονίαμα είναι διακριτά μικρά κεραμικά στοιχεία και βότσαλα. Επίσης έχουν γίνει μεταγενέστερες προσθήκες από οπτόπλινθους.

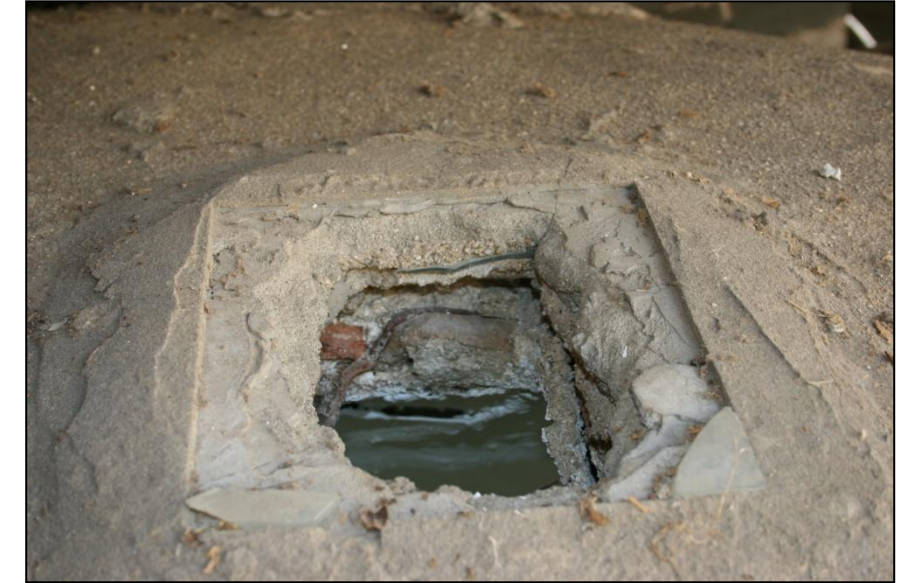
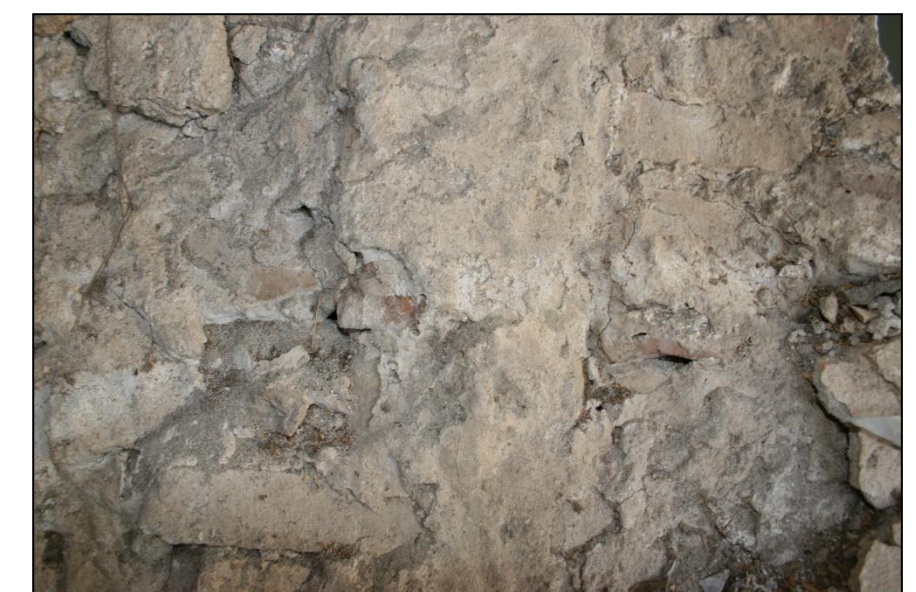
Οι θόλοι είναι κατασκευασμένοι από πλινθοδομή και είναι επιχρισμένοι. Η χρήση ισχυρού κονιάματος διατήρησε τους θόλους ως σήμερα, αλλά οι μεταγενέστερες επεμβάσεις με κονιάματα τσιμεντοκονίας έχουν επιβαρύνει τη στατικότητά τους. Το

Εικ. 31. Με την αποδόμηση των σύγχρονων τσιμεντοκονιών μπορούμε να διακρίνουμε την πλινθοδομή των θολωτών κατασκευών.

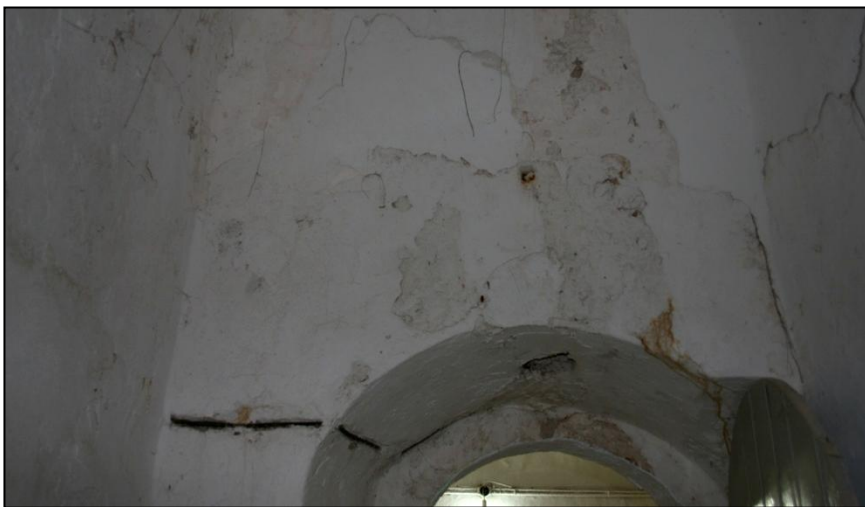
Καταρχήν, αισιόδοξο αποτελεί το γεγονός ότι δεν διαπιστώνονται διαμπερείς ρηγματώσεις γενικότερα στις τοιχοποιίες του μνημείου. Μικρές ρωγμές παρατηρούνται κυρίως στα επιχρίσματα. Το πρόβλημα εντοπίζεται κυρίως στους θόλους.

Εικ. 35. Οι ρηγματώσεις που εντοπίζονται αφορούν κυρίως τα μεταγενέστερα επιχρίσματα. (χώρος 5)

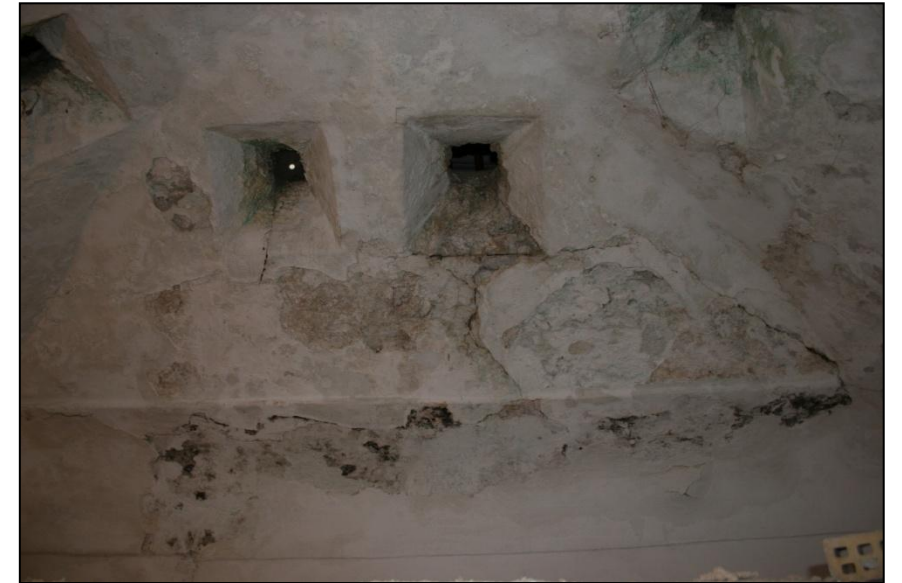
Μία ακόμα κατηγορία φθοροποιών παραγόντων περιλαμβάνει τις φυσικοχημικές και βιολογικές δράσεις, που επηρεάζουν την αντοχή των υλικών. Οι παράγοντες αυτοί επιταχύνονται λόγω της αυξημένης υγρασίας, των θερμοκρασιακών μεταβολών και των συνθηκών μικροκλίματος. Συγκεντρώσεις από βρύα και λειχήνες παρατηρούνται κυρίως στους θόλους.

Εικ. 36. Γκριζόμαυρη κρούστα λόγω υγρασίας και αποκολλήσεις επιχρισμάτων κυρίως στους θόλους των χώρων. (χώρος 2)

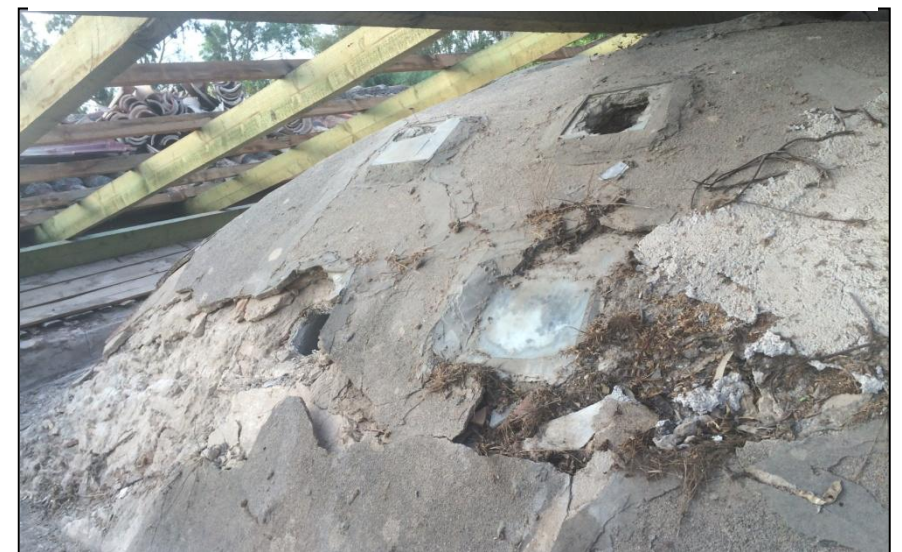
Εικ. 37. Ένα ακόμα σημείο παθογένεια του μνημείου αποτελεί η επικάλυψη των θόλων με τσιμεντοκονία η οποία έχει ρηγματώσει και αποδομηθεί σε αρκετά σημεία. Επιπλέον επιβαρύνει τη θολοδομία με επιπλέον φορτίο.

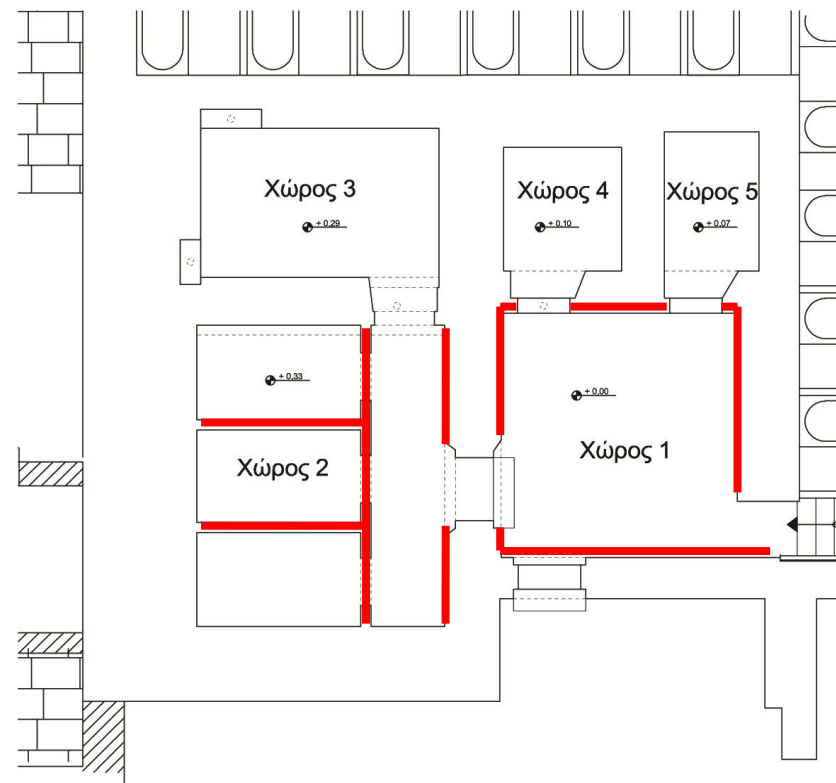
Εικ. 37. Οι θέσεις όπου θα πραγματοποιηθούν καθαιρέσεις.

Καταρχήν θα πρέπει να απομακρυνθούν οι σύγχρονες επεμβάσεις που προσβάλουν την ιστορικότητα και την αισθητική του μνημείου. Η εργασία αυτή θα επιτρέψει επίσης τα αρχαία κονιάματα να «αναπνεύσουν» και να μην συγκρατούν την υγρασία. Πιο συγκεκριμένα, θα πρέπει να αποξηλωθούν τα πλακίδια επί των τοιχοποιιών στο χώρο 1 καθώς και να καθαιρεθούν οι τοιχοποιίες από οπτοπλινθοδομή στο χώρο 2 που διασπούν την αρχική ενότητα του χώρου. Η εργασία αυτή θα γίνει με ιδιαίτερη επιμέλεια, ώστε να διασθούν και να διατηρηθούν τα αρχαία δομικά υλικά και τα ιδιαίτερα μορφολογικά στοιχεία.

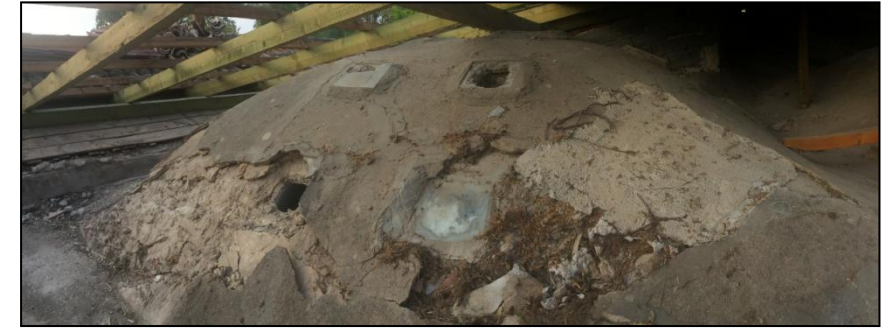
Εικ. 38. Σημείο της θολοδομίας όπου έχουν αποκολληθεί τα σύγχρονα κονιάματα από μπετόν και έχουν αποκαλυφθεί τα αρχαία. Διακρίνονται ξεκάθαρα οι σύγχρονες επεμβάσεις που επιβαρύνουν τη στέγαση.
