ΤΕΧΝΙΚΗ ΠΕΡΙΓΡΑΦΗ

**ΕΡΓΟ : Αποκατάσταση ερειπωμένης πτέρυγας της Ι.Μ. Παναγίας
Ραιδιώτισσας**

**ΑΠΟΚΑΤΑΣΤΑΣΗ ΤΗΣ ΕΡΕΙΠΩΜΕΝΗΣ ΠΤΕΡΥΓΑΣ ΤΗΣ ΙΕΡΑΣ ΜΟΝΗΣ ΠΑΝΑΓΙΑΣ
ΡΑΪΔΙΩΤΙΣΣΑΣ**

**ΘΕΣΗ: Τ.Κ ΒΡΟΣΙΝΑΣ, Δ.Ε. ΜΟΛΟΣΣΩΝ ΔΗΜΟΥ ΖΙΤΣΑΣ, Π.Ε. ΙΩΑΝΝΙΝΩΝ,
ΠΕΡΙΦΕΡΕΙΑΣ ΗΠΕΙΡΟΥ.**

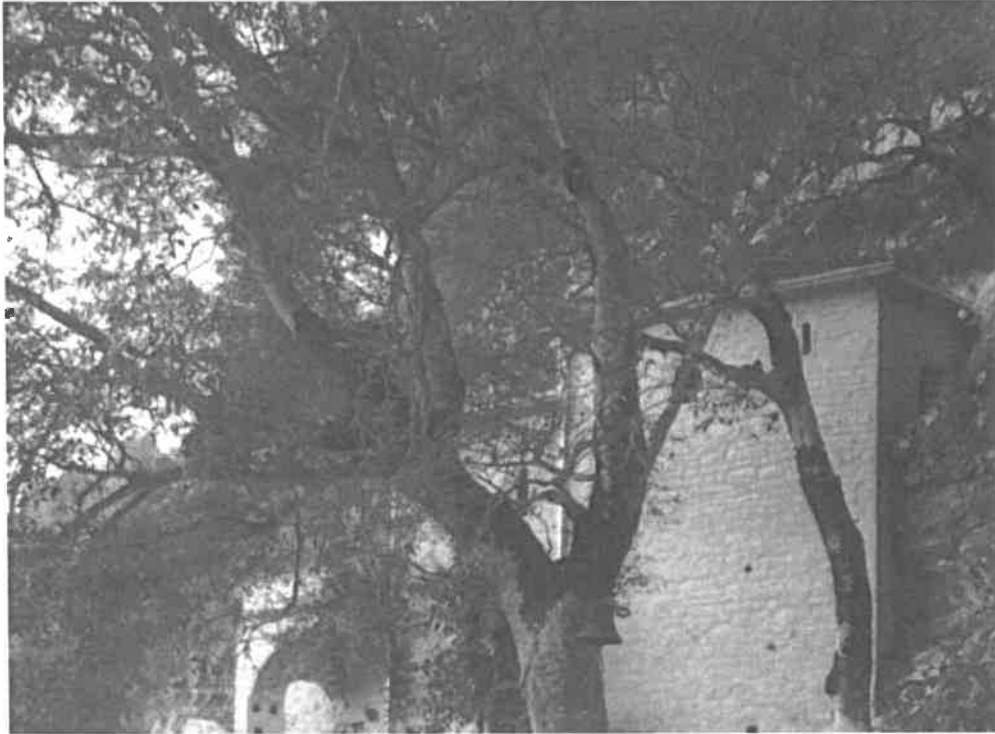
Η νότια πλευρά και μέρος της βορειοδυτικής έχει χτισμένο με ιδιαίτερη επιμέλεια τοίχο και αφημένος σ' αυτόν, μικρό σαν φεγγίτη παράθυρο για το

Εικόνα 3: Η νότια πλευρά του καθολικού

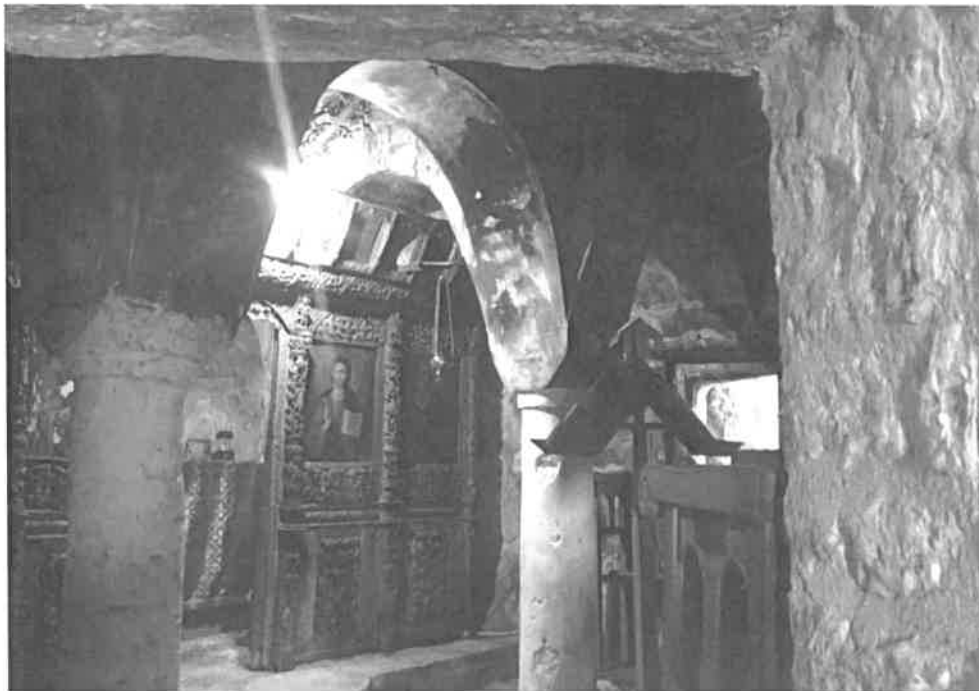
Στο εσωτερικό η μικρή εκκλησία είναι θολωτή και ο θόλος στηρίζεται σε δύο κίονες (εικ.4). Οι τοίχοι είναι σε όλη την επιφάνεια τους καλυμμένοι με θαυμάσιες αγιογραφίες βυζαντινής τεχνοτροπίας. Το εσωτερικό επαρκεί για τον εκκλησιασμό 20 ατόμων όρθιων.

Εικόνα 4: Το εσωτερικό της εκκλησίας

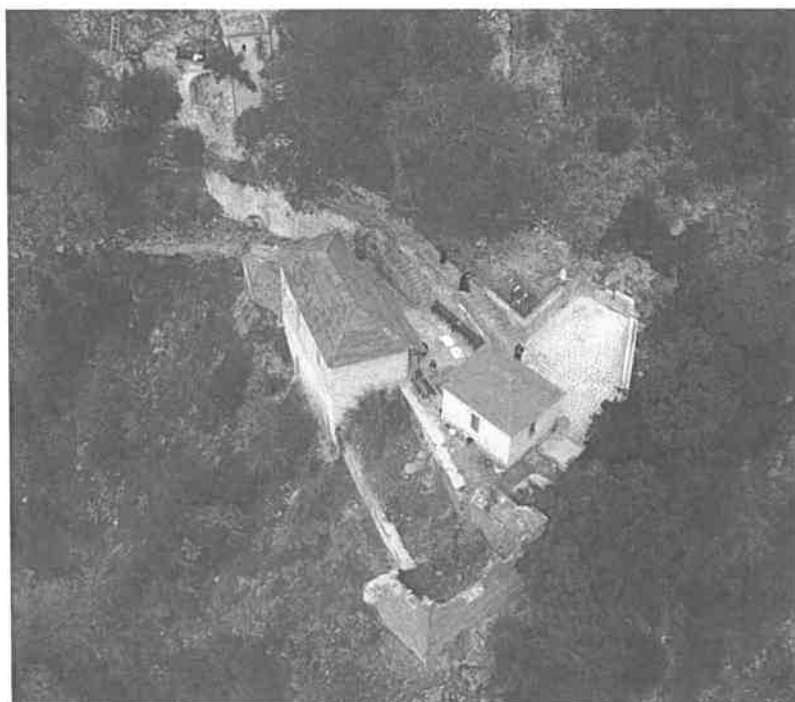
Όπως φαίνεται στην παρακάτω εικόνα (εικ.5) καθώς και στα σχέδια αποτύπωσης που συνοδεύονται από την παρούσα έκθεση, τμήμα της πτέρυγας των κελιών της Μονής έχει αποκατασταθεί σε προγενέστερο χρονικό διάστημα και συγκεκριμένα έχουν αποκατασταθεί δύο κτίρια (στη μελέτη θα αναφέρονται ως κτίριο Α και κτίριο Β) ενώ υπάρχει τρίτο κτίριο σε ερειπιώδη κατάσταση το οποίο καλούμαστε να αποκαταστήσουμε και είναι το κεντρικό αντικείμενο της μελέτης.

Εικόνα 5: Τα κελιά της Μονής-υφιστάμενη κατάσταση

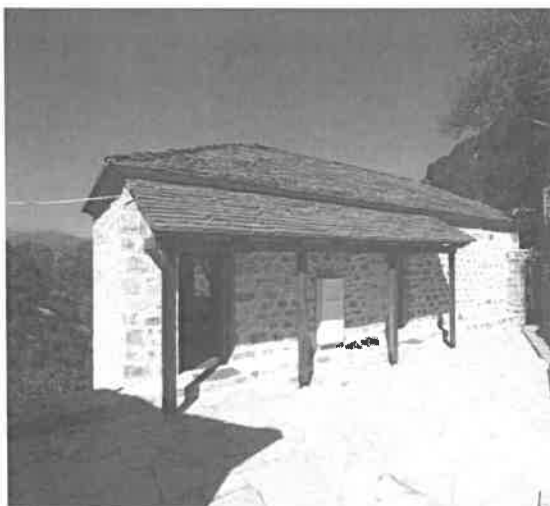
Το ισόγειο του κτιρίου, με ωφέλιμο εμβαδόν 32.46m^2 , αποτελείται από δύο χώρους οι οποίοι λειτουργούν ως χώρος κουζίνας και ως χώρος υποδοχής, αντίστοιχα. Η είσοδος στον κάθε χώρο γίνεται με ξεχωριστή θύρα (εικ.6) από το νοτιο μέρος του κτιρίου, κάτω από ένα στέγαστρο διαστάσεων 1.12 x 6.63 m, ενώ υπάρχει και εσωτερική επικοινωνία μεταξύ τους. Το υπόγειο του κτιρίου, με ωφέλιμο εμβαδόν 30.16m^2 , αποτελείται από δύο αποθηκευτικούς χώρους στον ένα εκ των οποίων βρίσκεται το w.c. και η είδος σ' αυτό πραγματοποιείται με θύρα που βρίσκεται στην ανατολική πλευρά (εικ.7).

Εικόνα 6: Είσοδοι στο ισόγειο του κτιρίου Α

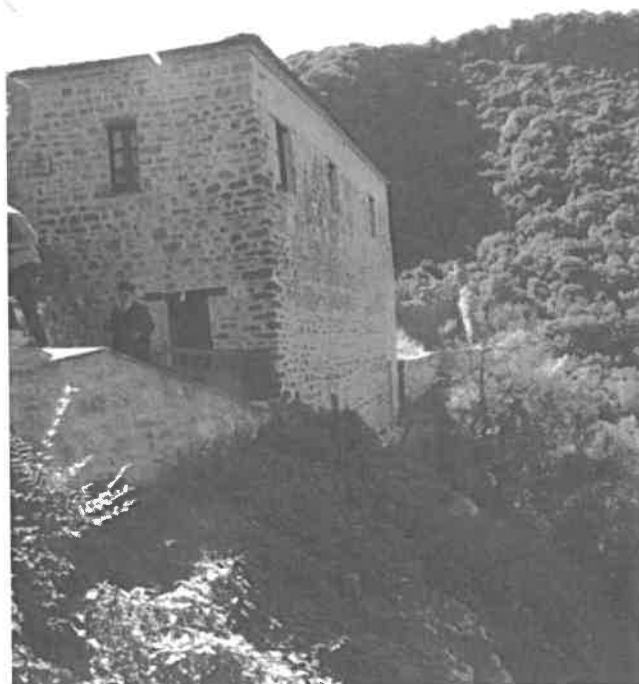
Εικόνα 7: Είσοδος στον υπόγειο χώρο του κτιρίου Α

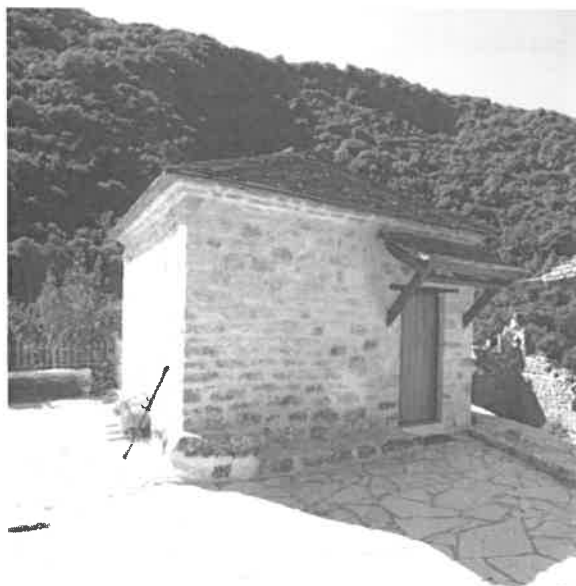
Ο ισόγειος αυτός χώρος, με ωφέλιμο εμβαδόν 15.53 m², αποτελείται από ένα δωμάτιο και ένα w.c. Λειτουργεί ως κελί για τη φιλοξενία ενός μοναχού. Η είσοδος γίνεται από την ανατολική πλευρά του κτιρίου κάτω από ένα στέγαστρο διαστάσεων 1.00x1.40 m. (εικ.8)

Εικόνα 8: Είσοδος του κτιρίου Β

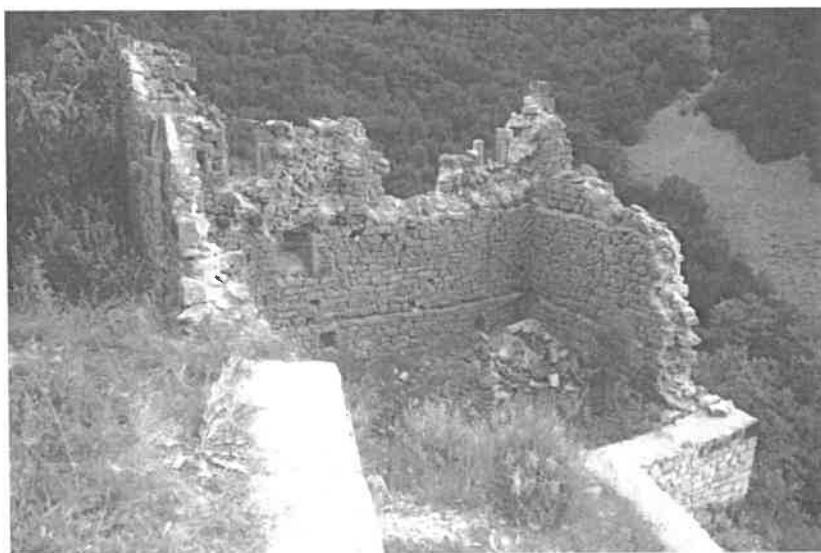
Το κτίριο Γ βρίσκεται στο δυτικό μέρος του οικοπέδου και είναι το κτίριο το οποίο καλούμαστε να αποκαταστήσουμε. Η στέγη της πτέρυγας έχει καταστραφεί ολοσχερώς. Οι τοίχοι του σε πολύ μεγάλο μέρος τους έχουν καταρρεύσει και παραμένουν τμήματα τοιχοποιίας στη βόρεια, νότια και δυτική πλευρά του. (εικ.9)

Εικόνα 9: Τα τμήματα τοιχοποιίας του κτιρίου Γ που διατηρούνται

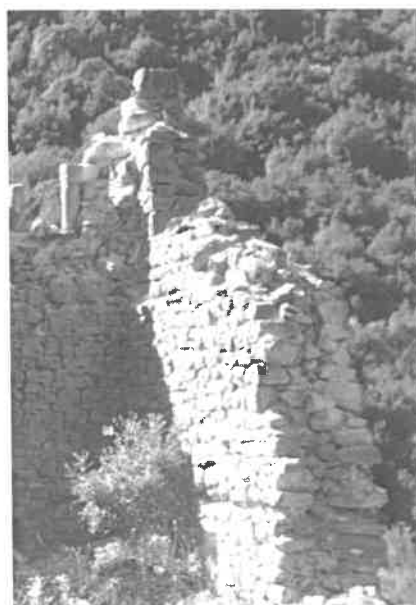
Η τοιχοποιία του κτιρίου αποτελείται από φέρουσα λιθοδομή φυσικών λίθων (αργολιθοδομή με χρήση κατά τόπους ημίξεστων λίθων). Η λιθοδομή είναι μεγάλου πάχους, τρίστρωτη που αποτελείται από δύο τοίχους-όψεις από αργολιθοδομή ενώ το μεταξύ τους κενό συμπληρώνεται με σχετικά χαλαρό υλικό από θραύσματα λίθων και κονίαμα. (εικ.10)

Εικόνα 10: Τρίστρωτη λιθοδομή του κτιρίου Γ

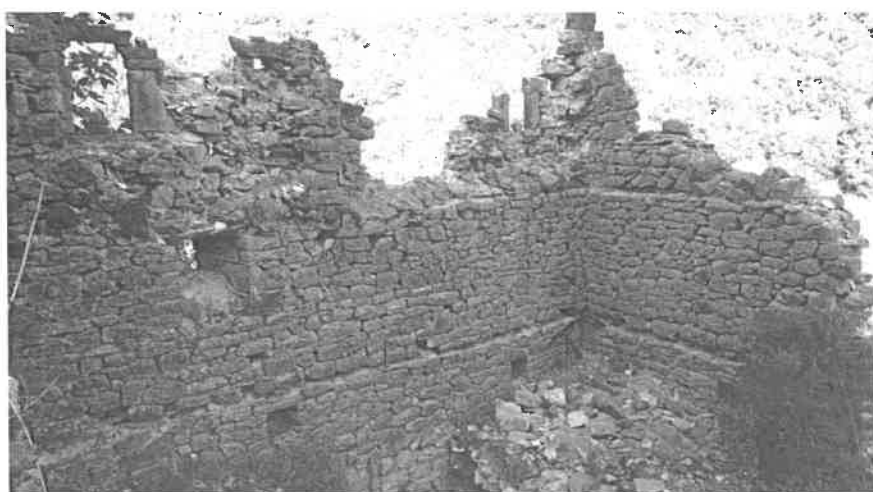
Στα απομεινάρια της τοιχοποιίας διακρίνονται τα ίχνη των θέσεων των οριζοντίων διαζωμάτων - ξυλοδεσιών καθώς και οι θέσεις των δοκίδων (πατόξυλα) που διαμόρφωναν τα δάπεδα του κτιρίου. (εικ.11) Τα αποτυπώματα των δοκίδων στην τοιχοποιία μαρτυρούν την ανάπτυξη του ερειπίου σε τρεις ορόφους. Ενός ορόφου (ισόγειο) ελεύθερου ύψους 2.90μ (Τομή Γ-Γ), ενός (πρώτο υπόγειο) περίπου 1.50μ και ενός ορόφου που λόγω των επιχώσεων που προέκυψαν από την κατάρρευση, έμοιαζε χαμηλότερος του ενός μέτρου (δεύτερο υπόγειο), αλλά μετά τις διερευνητικές τομές φάνηκε η ανάπτυξη του περίπου σε ύψος 1.40-1.60μ. που σύμφωνα με τη βιβλιογραφία πιθανώς να είχε αποθηκευτική χρήση.

Εικόνα 11: Τα αποτυπώματα των ξυλοδεσιών και των ξύλινων δοκίδων του κτιρίου Γ

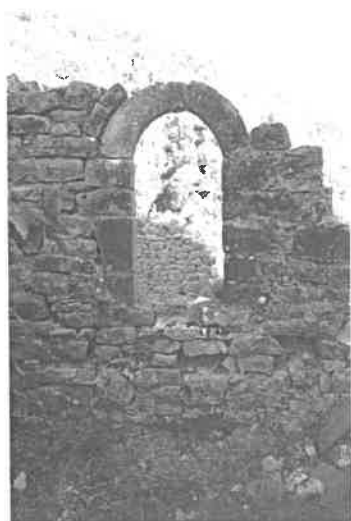
Εικόνα 12: Τοξωτό άνοιγμα στη νότια πλευρά του κτιρίου Γ

Στα υπολείμματα της τοιχοποιίας διακρίνονται επίσης οι θέσεις κάποιων ανοιγμάτων. Στη νότια πλευρά και στο επίπεδο του ισογείου υπάρχει άνοιγμα ύψους 1.30μ και πλάτους 0.60μ, το οποίο διαμορφώνεται επιμελημένα, με λαξευτές πέτρες - αγκωνάρια που στη στέψη του ανοίγματος σχηματίζουν τόξο με διπλή σειρά λιθοσωμάτων (εικ12).

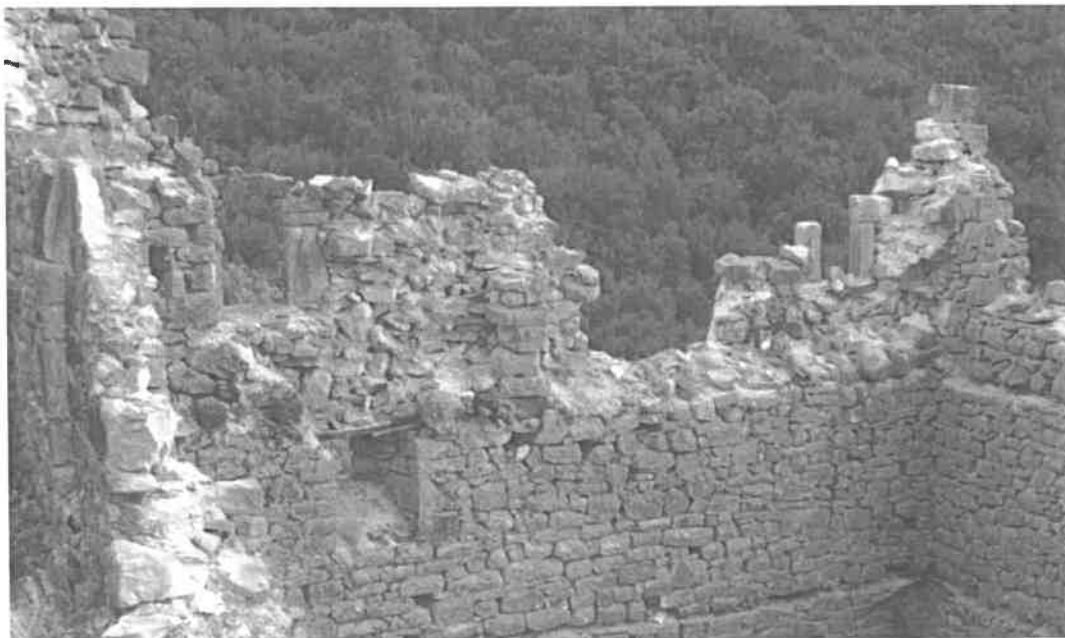
Στη δυτική πλευρά του κτιρίου Γ και στο επίπεδο του πρώτου υπογείου υπάρχει μικρό άνοιγμα με λοξούς λαμπάδες που ανοίγουν προς το εσωτερικό του. Στο ισόγειο της ίδιας πλευράς, διακρίνονται δύο ορθογωνικά ανοίγματα που οι πλευρές τους διαμορφώνονται με λαξευμένα λιθοσώματα και η στέψη τους αποτελείται από ευθύγραμμο, ολόσωμο λίθινο ανώφλι (εικ.13).

Εικόνα 13: Τα ανοίγματα της δυτικής πλευράς του κτιρίου Γ

Στη βόρεια πλευρά και στο επίπεδο του ισόγειου, διακρίνεται η ύπαρξη ενός ανοίγματος κοντά στη γωνία του κτιρίου παρόμοιου με αυτά της διπλανής πλευράς (εικ.13).

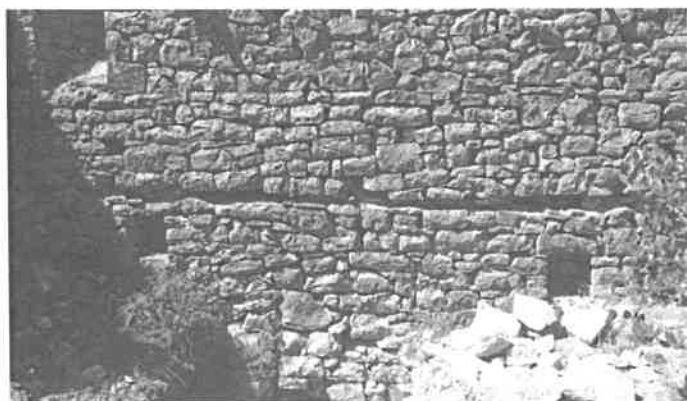
Εικόνα 14: Τα τυφλά ανοίγματα στη δυτική πλευρά

Επιπλέον, διακρίνονται στη δυτική πλευρά, δύο τυφλά ανοίγματα-ντουλάπια και ένα στη βόρεια πλευρά στο επίπεδο του δεύτερου υπογείου (εικ.14)

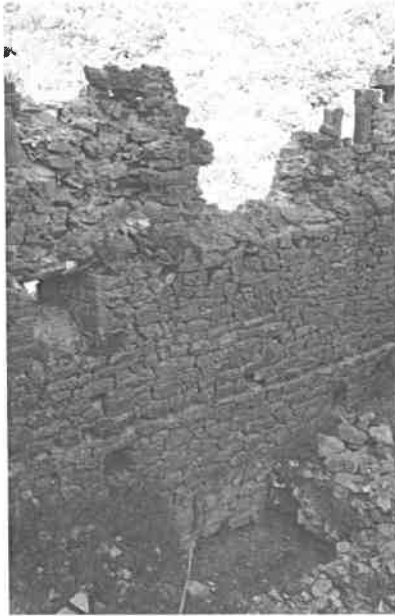
Εικόνα 16: Διερευνητική τομή T1

Συγκεκριμένα διανοίχθηκε η **Τομή T1** (εικ.16), σε επαφή με τον δυτικό τοίχο του κτιρίου Γ της οποίας η θέση επιλέχθηκε επειδή θεωρήθηκε ως η πιθανότερη για την εύρεση δαπέδου. Ολόκληρη η έκταση του κτιρίου Γ έφερε λιθοσσωρούς, τμήματα από σχιστόπλακες στέγης και τμήματα δοκών από

Η τομή είχε διαστάσεις περίπου 1,50 X 1,10 μ. Σε βάθος 74 εκ. από τη στάθμη του εδάφους όπως αυτό είχε διαμορφωθεί μετά την κατάρρευση και περίπου 1.60μ κάτω από τη θέση όπου βρισκόταν η ξυλοδεσιά αποκαλύφθηκε ο φυσικός βράχος. Οι επιχώσεις της τομής περιλάμβαναν εξολοκλήρου υλικό προερχόμενο από την κατάρρευση του κτιρίου, ασβεστολιθικές ορθογωνισμένες και λεπτές πλακοειδείς πέτρες, σκούρο καστανό χώμα, αναμεμειγμένο και άφθονους κόκκους ασβέστη από το συνδετικό κονίαμα μεταξύ των λίθων, καθώς επίσης και κομμάτια ξύλινων δοκαριών, από τις ξυλοδεσιές της τοιχοποιίας. Περαιτέρω καθαρισμός της διερευνητικής τομής 1, στις 14-08-2020 αποκάλυψε πέραν του φυσικού βράχου επί του οποίου βαίνει το κτίριο, και κάποιες διάσπαρτες μικρές κροκάλες, οι οποίες βρέθηκαν τοποθετημένες πάνω σε καστανού χρώματος καθαρό χώμα, που γέμιζε τις φυσικές κοιλότητες του βράχου και απ' ότι φαίνεται αυτά τα δύο αποτελούσαν και το δάπεδο του κτιρίου.

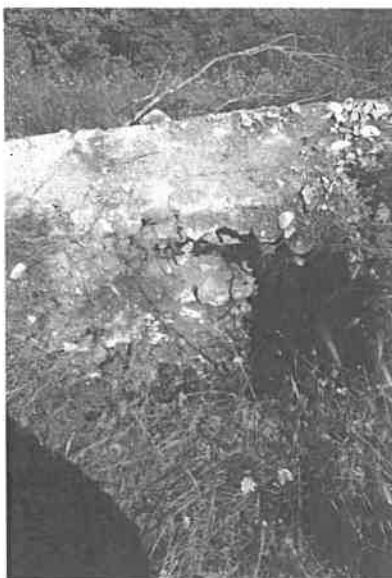
Επιπλέον διανοίχθηκε δεύτερη **τομή T2** (εικ.17), σε επαφή με τον βόρειο τοίχο που οριοθετεί το χώρο προς το γκρεμό. Η τομή είχε διαστάσεις 1,10 X 1,17 μ. κ έφθασε σε βάθος 80 εκ. από την επιφάνεια του προαναφερθέντος τοίχου. Άφθονο δομικό υλικό, ασβεστολιθικές πέτρες, πλακοειδείς πέτρες από τοιχοποιίες κτηρίου, σχιστολιθικές πλάκες από τη στέγη αποτελούσαν την επίχωση της τομής, έως το βάθος των 44 εκ. περίπου, από την επιφάνεια του τοιχίου. Σκούρο καστανό χώμα,

χωρίς καθόλου ασβεστοκονιάματα και δομικό υλικό, πάχους περίπου 10 εκατοστών κάτω από τις επιχώσεις (σύνολο περίπου 55 εκατοστά από τον βόρειο τοίχο που οριοθετεί το χώρο προς το γκρεμό) πιθανόν αποτελούσε δάπεδο χωμάτινο, σήμερα διαλυμένο.

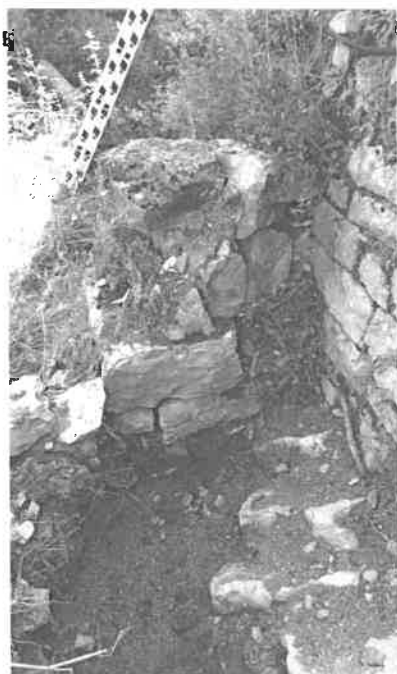
Η τομή T3 (εικ. 18) διανοίχθηκε στην προέκταση τομής που είχε πραγματοποιηθεί στις 25-7-2018 προς τα δυτικά, στο επιμήκες τμήμα μεταξύ των κτιρίων Γ που και Α . Η τομή είχε διαστάσεις 1,90μ. στη νότια πλευρά, 1,30 στη βόρεια, 98 εκ. στη δυτική πλευρά, ενώ ανατολικό όριο της αποτέλεσε η «κλίμακα» και έφθασε σε βάθος 40 εκ. από το έδαφος όπως αυτό ήταν διαμορφωμένο και σε βάθος 1,20 μ. από την ανώτερη επιφάνεια του α' μεγάλου, ρηγματωμένου λίθου της «κλίμακας». Προσεκτικότερη παρατήρηση της μορφής της κτιστής κατασκευής , η οποία είχε χαρακτηριστεί ως κλίμακα, οδηγεί στο συμπέρασμα ότι πρόκειται για τοίχο.

Εικόνα 18: Διερευνητική τομή T3

Ο τοίχος φαίνεται ότι στην επαφή του με τον ιστάμενο αναλημματικό που οριοθετεί από νότο τον χώρο, από τα δυτικά είναι θεμελιωμένος επάνω στο φυσικό βράχο. Όπως και στις προηγούμενες τομές έτσι και στην τομή T3 αποκαλύφθηκε ο φυσικός βράχος. Δεν διαπιστώθηκαν λείψανα δαπέδου.

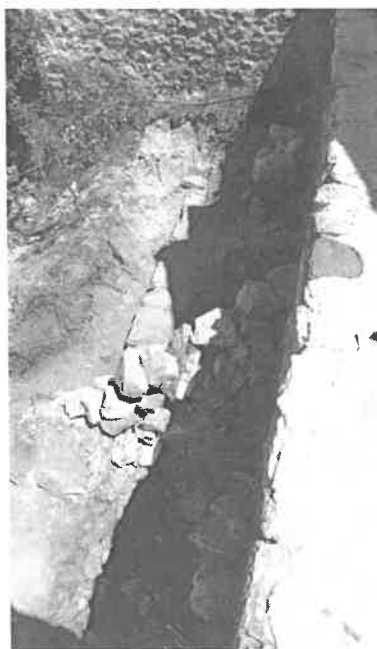
Η έρευνα που πραγματοποιήθηκε αποκάλυψε τον τοίχο (Τχ 3) σε συνολικό 2,00μ. Πρόκειται για πρόχειρη αργολιθοδομή, με χώμα για συνδετικό υλικό, η οποία άπτεται του ιστάμενου αναλημματικού που οριοθετεί από νότο τον χώρο. Ο τοίχος θεμελιώνεται σε **βάθος -2,05** (απόλυτο υψόμετρο 113,07) από τη ράχη του αναλημματικού, ενώ χαρακτηριστικό είναι ότι αυτός βαίνει πάνω σε προγενέστερη κατασκευή, η οποία εκτείνεται σε μήκος 3,50 μ. Ο προσεκτικός καθαρισμός της εν λόγω κατασκευής έκανε φανερό ότι πρόκειται για κατάλοιπο ενός προγενέστερου αναλημματικού τοιχίου, το πλάτος του **οποίου κυμαίνεται στα 0,50-0,60μ**. Το τοιχίο φάνηκε να έχει ελαφρώς καμπύλη ανάπτυξη και είναι δομημένο με μεγάλους πλακαρούς ασβεστόλιθους, που δένονται μεταξύ τους με ασβεστοκονίαμα (εικ19).

Εικόνα 19: Ο τοίχος Τχ3 από τα δυτικά και τα κατάλοιπα του προγενέστερου αναλημματικού

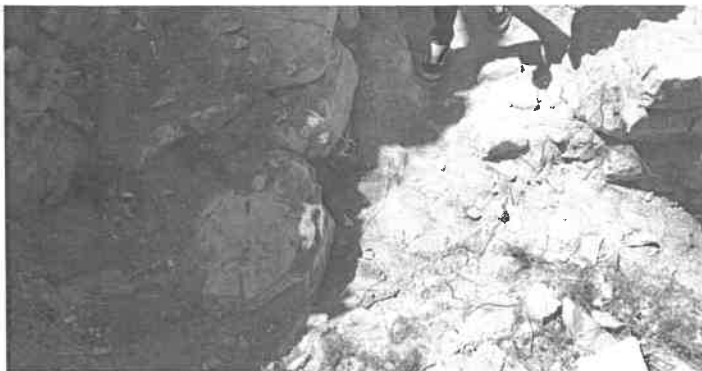
Ο εντοπισμός μιας λαξευμένης βραχόπετρας (εικ20) στα νότια του θυραίου ανοίγματος (το οποίο θα αναλυθεί παρακάτω) του κτιρίου Γ και στον ίδιο περίπου νοητό άξονα με τον εν λόγω αναλημματικό, πιθανώς μαρτυρεί την συνέχειά του

προς δυτικά, χωρίς να αποκλείεται και η συνέχειά του προς ανατολικά. Το παραπάνω στοιχείο, σε συνδυασμό με την ομοιότητα που παρατηρείται στο υλικό δόμησης του εν αναλημματικού τοιχίου και του κτιρίου Γ, αποτελούν στοιχεία που ενδεχομένως μαρτυρούν την χρονική συνάφεια των δύο κατασκευών. Δεν αποκλείεται δε, να κατασκευάστηκαν ταυτόχρονα με το καθολικό (17^{ος} αιώνας).

Εικόνα 20: Η λαξευμένη βραχόπετρα στα νότια του θυραίου ανοίγματος του κτιρίου Γ

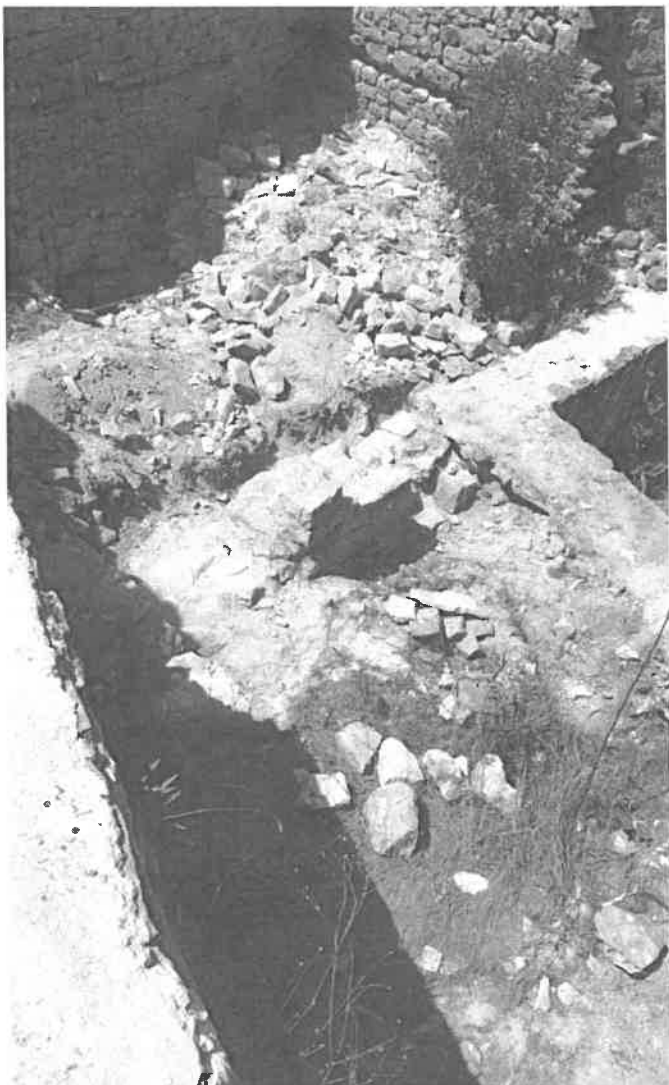
Για την αποσαφήνιση την μορφής της κάτοψης του κτιρίου Γ πραγματοποιήθηκε επιπλέον απομάκρυνση των συσσωρευμένων με τον χρόνο επιχώσεων από το νοτιοανατολικό τμήμα της προτεινόμενης για αποκατάσταση πτέρυγας. Ο καθαρισμός του χώρου αποκάλυψε με σαφήνεια το καταχωμένο μέχρι πρότινος νότιο μέρος του ανατολικού ορίου του κτιρίου Γ, κάνοντας ως εκ τούτου σαφή την κάτοψη του κτίσματος, όπως αυτή αποτυπώνεται στα σχέδια που συνοδεύουν τη μελέτη. Συγκεκριμένα, κατά την έρευνα έγινε φανερό ότι ο ανατολικός τοίχος της πτέρυγας έχει συνολικό μήκος 7,91μ, πλάτος 70 -80 εκ. και είναι δομημένος, όπως και το υπόλοιπο κτίσμα, με ημίεργους λίθους, λάσπη και σαθρό ασβεστοκονίαμα ως συνδετικό υλικό. Στο νότιο άκρο του τοίχου, διαμορφώνεται θυραίο άνοιγμα, μήκους 1.0μ, ενώ στο βόρειο τμήμα του, πλησίον του μεταγενέστερου ιστάμενου αναλημματικού τοιχίου, διαμορφώνεται μικρό άνοιγμα, μήκους 0,50μ., το οποίο οριοθετείται από κάθετα τοποθετημένες πέτρες (λαμπάδες) και πιθανώς αντιστοιχεί σε φωτιστικό άνοιγμα (Εικ. 21,22,23).

Εικόνα 21: Η ανατολική πλευρά του κτιρίου Γ που αποκαλύφθηκε

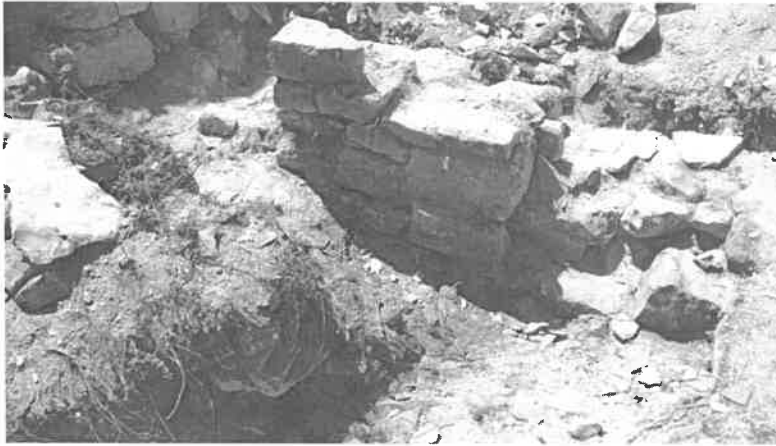
Εικόνα 22: Άνοιγμα στο βόρειο τμήμα και Θυραίο άνοιγμα στο νότιο τμήμα του ανατολικού ορίου του κτιρίου Γ

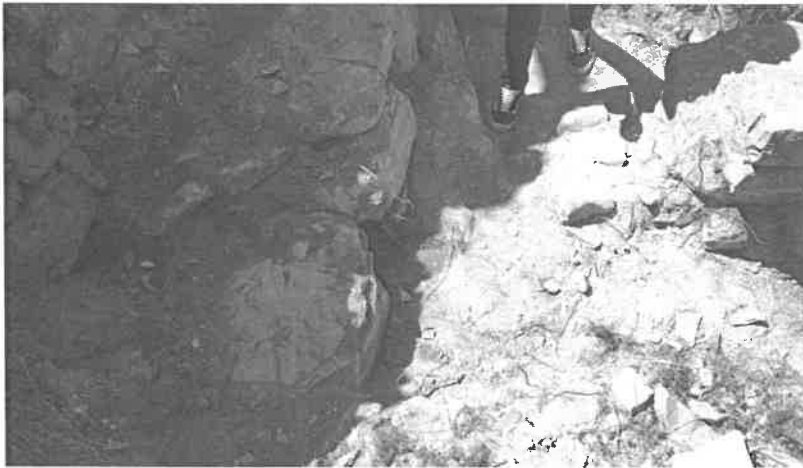
Εικόνα 23: Θυραίο άνοιγμα στο νότιο τμήμα του ανατολικού ορίου του κτιρίου Γ

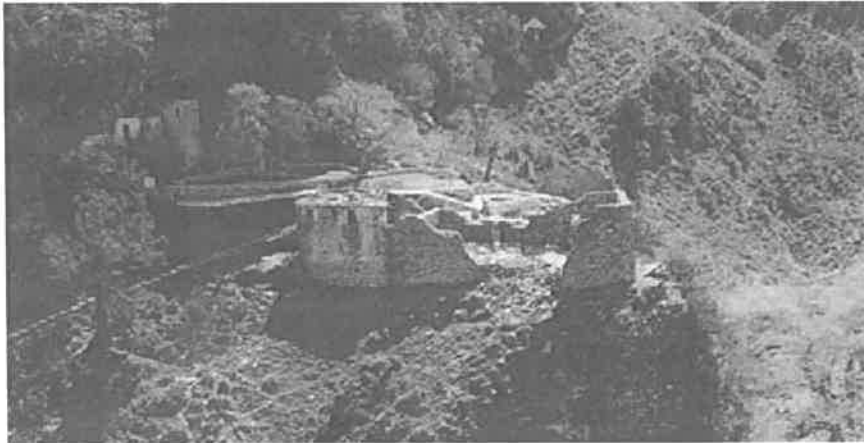
Εικόνα 24: Παλαιότερη φωτογραφία των κελιών (3)

Από τα παραπάνω, γίνεται αντιληπτό ότι η ενιαία όψη που διαμορφώθηκε στο συγκρότημα των κελιών της μονής και μας γίνεται γνωστή από παλαιότερες φωτογραφίες και σκίτσα (εικ.24,25) δεν αποτελεί κοινή οικοδομική φάση με το κτίριο Γ.

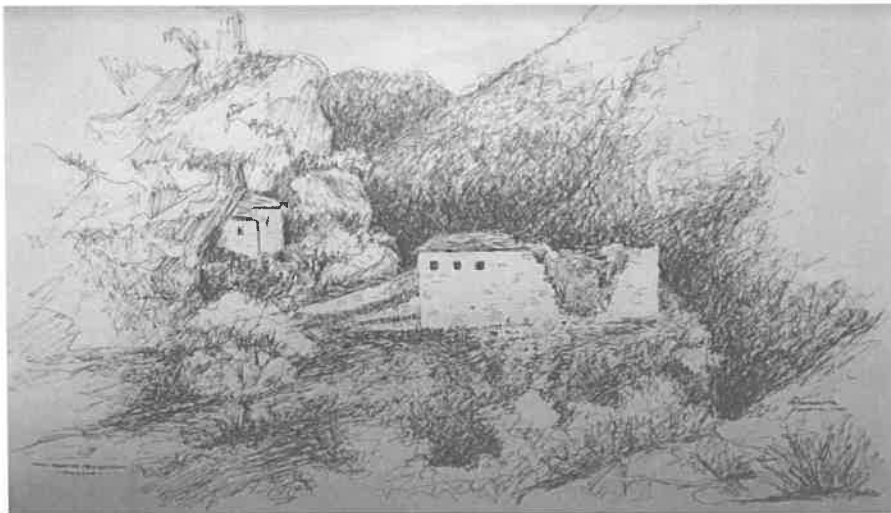
Εικόνα 25 : Σκίτσο των κελιών της Μονής (6)

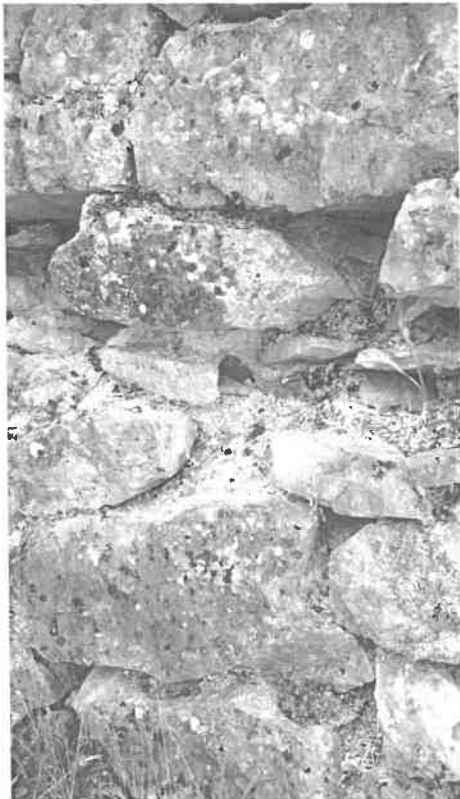
Στα εναπομείναντα τμήματα της φέρουσας λιθοδομής παρατηρούνται έντονα προβλήματα που οφείλονται σε μια πληθώρα παραγόντων. Αρχικά παρατηρείται η γήρανση των λιθοσωμάτων και αποσάθρωση σε μεγάλο βαθμό το συνδετικό κονιάματος στους αρμούς της τοιχοποιίας, ως αποτέλεσμα της φυσικής γήρανσης των υλικών σε συνδυασμό με τους κύκλους ύγρانشης - ξήρανσης και ψύξης - απόψυξης στη διάρκεια ζωής του μνημείου (εικ.27).

Εικόνα 27: Αποσάθρωση του συνδετικού κονιάματος των αρμών

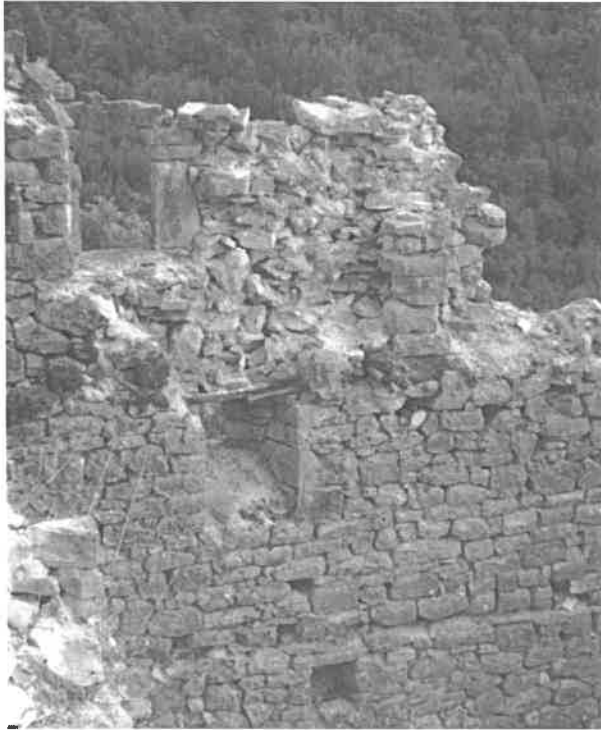
Επιπλέον παρατηρούνται καθ' όλη την επιφάνεια των τμημάτων της τοιχοποιίας επιμέρους καταρρεύσεις, μονόπλευρα προς το εσωτερικό της τοιχοποιίας (εικ.28). Οι καταρρεύσεις αυτές φαίνεται να οφείλονται είτε σε παλαιότερα «φουσκώματα», δηλαδή κατακόρυφα επίπεδα ρηγμάτων – διαχωρισμού κατά το πάχος του τοίχου, είτε απλώς στην απουσία σύνδεσης στις όψεις της τρίστρωτης λιθοδομής εξαιτίας της χαλάρωσης του συνδετικού υλικού και της πλέξης των λίθων.

Εικόνα 28: Μονόπλευρη κατάρρευση της λιθοδομής προς το εσωτερικό

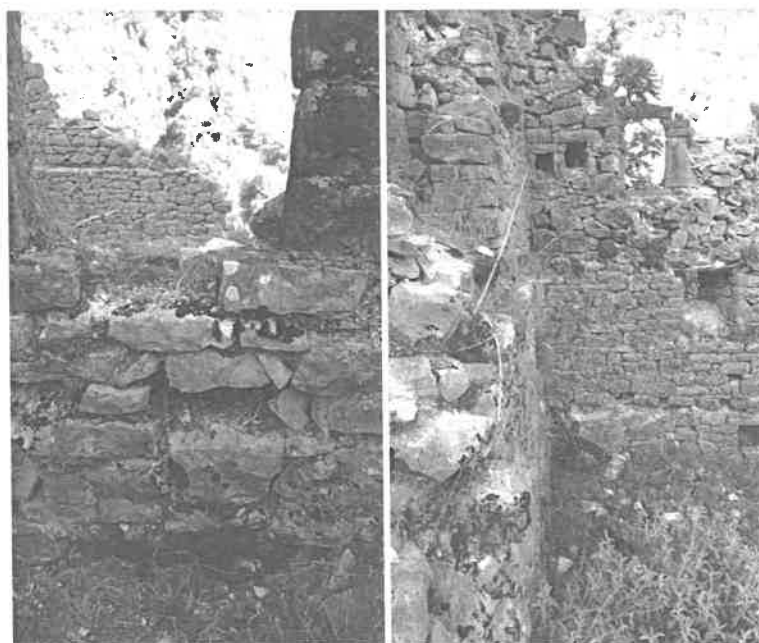
Ιδιαίτέρως έντονη είναι και η ανάπτυξη ριζικών συστημάτων, βρύων και λειχήνων τα οποία ενισχύουν τη βιοφθορά των λίθων και επιβαρύνουν το δομικό σύστημα προκαλώντας επιπλέον απώλειες υλικού και αποσαθρώσεις μέσω της υγρασίας που μεταφέρουν και των βιολογικών αναπτύξεων (εικ. 30)

Εικόνα 30: Βιολογικές αναπτύξεις στην τοιχοποιία

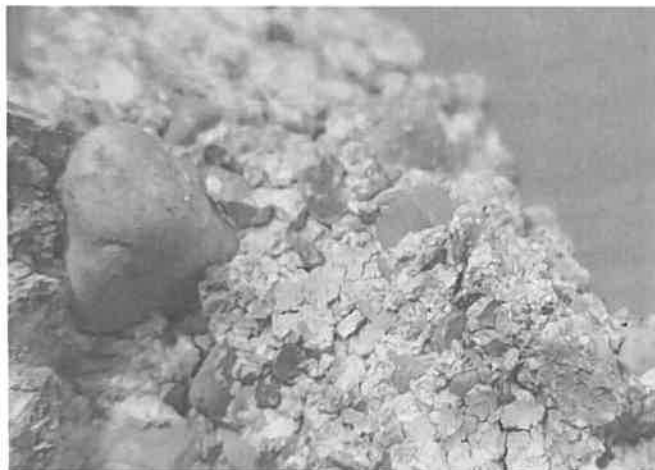
Λεπτομέρεια της δομής με μικρορωγμές συρρίκνωσης στην κονία και χαλαρή επαφή αδρανών-κονίας

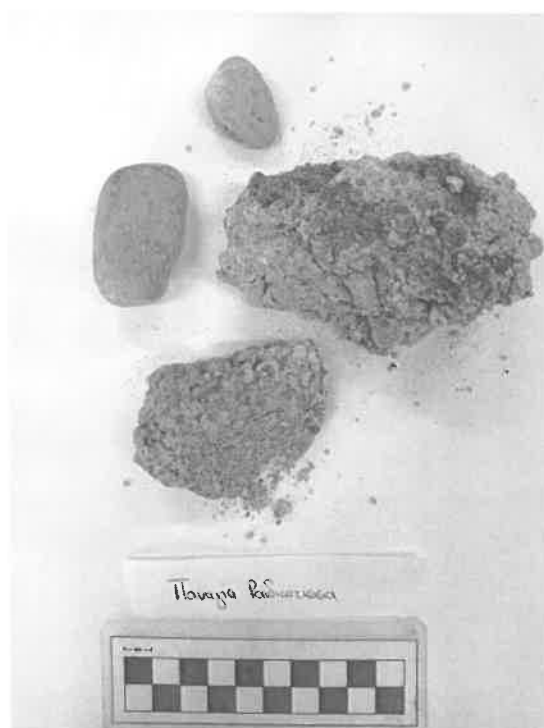
Παναγία Ραϊδιώτισσα ΔΕΙΓΜΑ Κ1

Δείγμα κονιάματος

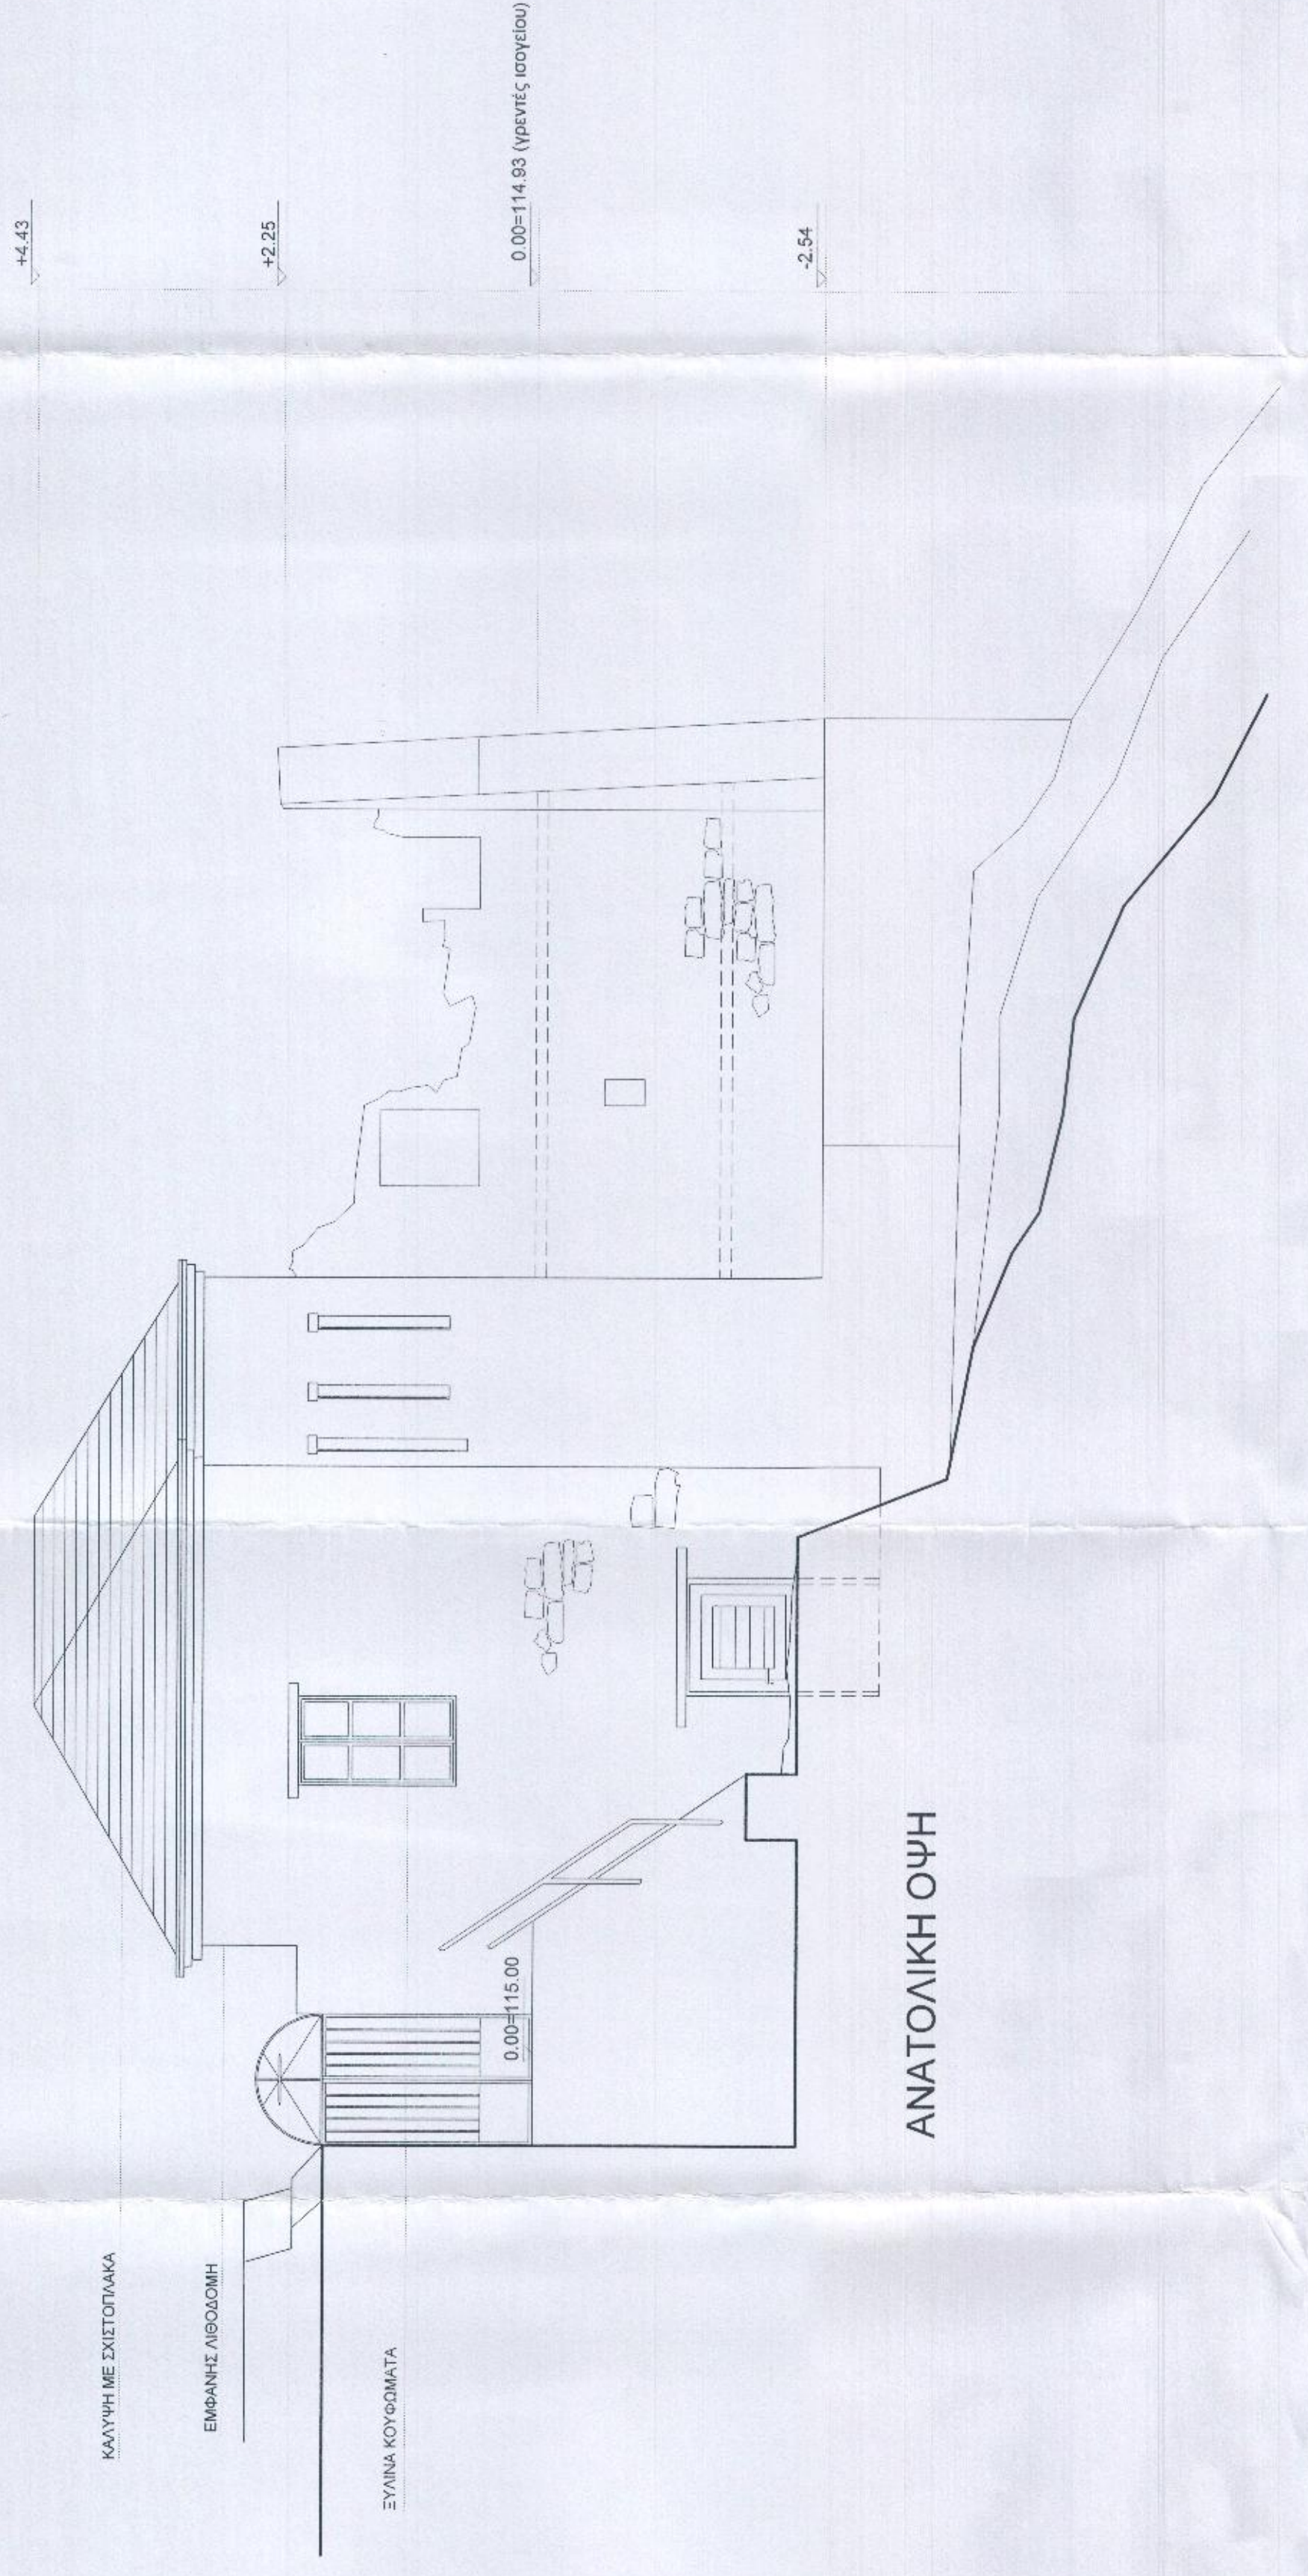
ΕΡΓΟΔΟΤΗΣ	ΙΕΡΑ ΜΗΤΡΟΠΟΛΙΣ ΠΑΡΑΜΥΘΙΑΣ ΘΙΛΙΑΤΩΝ ΚΑΙ ΓΗΡΟΜΕΡΙΟΥ
ΘΕΣΗ	Δ.Ε. ΜΟΛΟΣΣΩΝ ΔΗΜΟΥ ΖΙΤΣΑΣ
ΕΡΓΟ	ΑΠΟΚΑΤΑΣΤΑΣΗ ΕΡΕΠΩΜΕΝΗΣ ΠΤΕΡΥΓΑΣ ΤΗΣ ΙΕΡΑΣ ΜΟΝΗΣ ΠΑΝΑΓΙΑΣ ΡΑΔΙΟΤΙΣΣΑΣ
ΠΑΥΛΟΣ ΒΛΑΣΤΟΣ	ΑΡΧΙΤΕΚΤΟΝ ΜΗΧΑΝΙΚΟΣ - ΠΟΛΙΤΙΚΟΣ ΜΗΧΑΝΙΚΟΣ
ΘΕΜΑ	ΟΨΕΙΣ (ΑΠΟΤΥΠΩΣΗ)
ΗΜΕΡΟΜΗΝΙΑ	ΜΑΡΤΙΟΣ 2018
ΒΑΘΥ ΜΕΛΕΤΗΣ	ΟΡΙΣΤΙΚΗ ΜΕΛΕΤΗ
ΚΙΛΩΝΑ	1:50
