Μελετητές:
ΣΑΡΡΗ Π.ΒΑΣΙΛΙΚΗ
Αρχιτέκτων Μηχ. Ε.Μ.Π.
ΣΑΡΡΗ Π.ΕΛΙΣΑΒΕΤ
Αρχιτέκτων Μηχ. Α.Π.Θ.

ΕΡΓΟ:
ΕΙΔΙΚΗ ΑΡΧΙΤΕΚΤΟΝΙΚΗ
ΜΕΛΕΤΗ ΑΠΟΚΑΤΑΣΤΑΣΗΣ ΤΟΥ
ΧΑΜΑΜ ΤΟΥ ΑΛΗ ΠΑΣΑ ΣΤΗΝ ΠΡΕΒΕΖΑΣ

ΠΡΕΒΕΖΑ, ΑΠΡΙΛΙΟΣ 2016

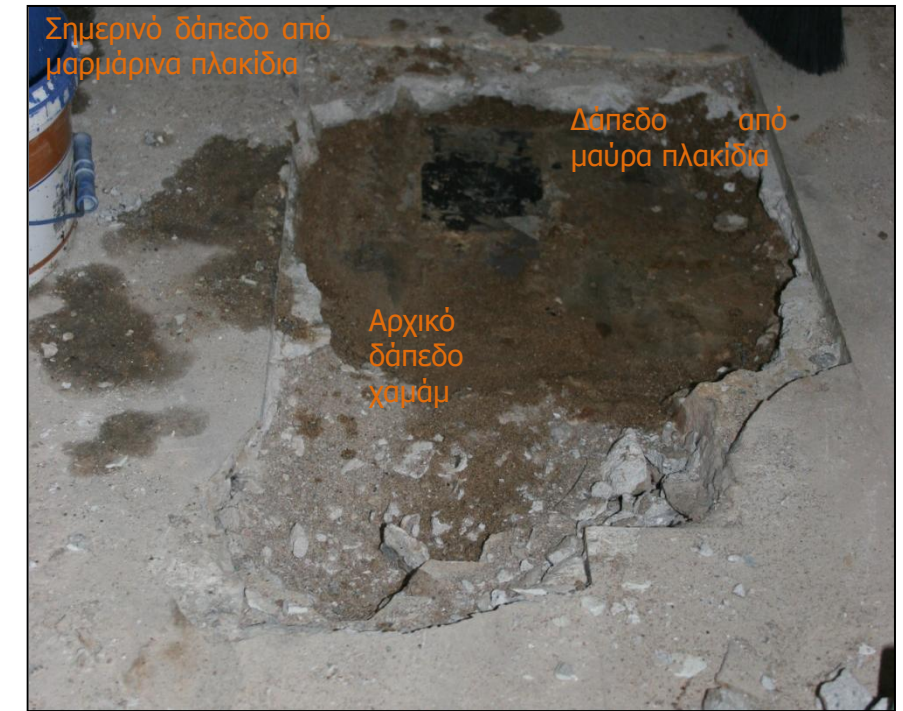
Από το χώρο 1, στη βορειοανατολική πλευρά της κεντρικής αίθουσας, υπάρχουν δύο αρκετά μικροί χώροι. Οι διαστάσεις τους μαρτυρούν ότι η χρήση των χώρων αυτών πρέπει να ήταν αρκετά προσωπική. Πιθανόν να είχαν χαρακτήρα αποδυτηρίου. Το δάπεδο των χώρων αυτών είναι επικαλυμμένο με μαρμάρινα πλακίδια. Από δοκιμαστική τομή που πραγματοποιήθηκε στο χώρο εντοπίστηκε και άλλο ένα ακόμη δάπεδο από έγχρωμο κεραμικό πλακίδιο. Το αρχικό δάπεδο του χαμάμ βρίσκεται κάτω από αυτή τη φάση όπως διαπιστώθηκε από τη δοκιμαστική τομή στο χώρο 5.

Εικ. 21. Δοκιμαστική τομή δαπέδου που πραγματοποιήθηκε στο χώρο 5

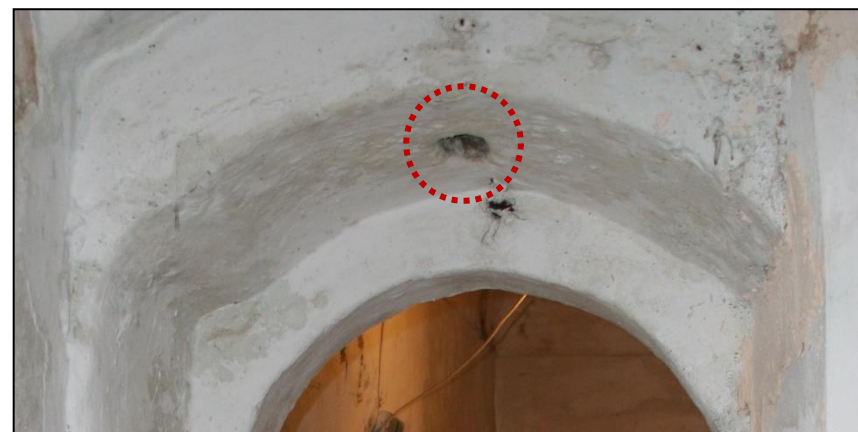
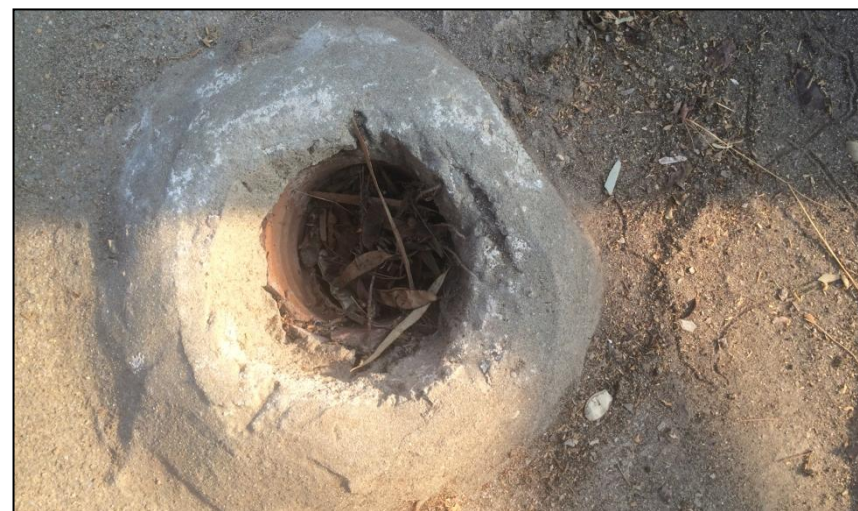
Εντοιχισμένοι στους τοίχους υπάρχουν αεραγωγοί κυκλικής διατομής με διάμετρο 0,10-0,11 m. Πρόκειται για ένα σύστημα από κεραμικούς σωλήνες. Αυτοί εντοπίζονται στις θύρες των χώρων καθώς και στις εσοχές του χώρου 3. Πιθανόν να εντοπίζονται και σε άλλες θέσεις, οι οποίες θα αποκαλυφθούν με την ολική απομάκρυνση των σύγχρονων επιχρισμάτων και πλακιδίων.

Εικ. 24. Επάνω, εντοιχισμένος αεραγωγός στο άνοιγμα της πόρτας. Κάτω, άποψη αεραγωγού από τη στέγη.

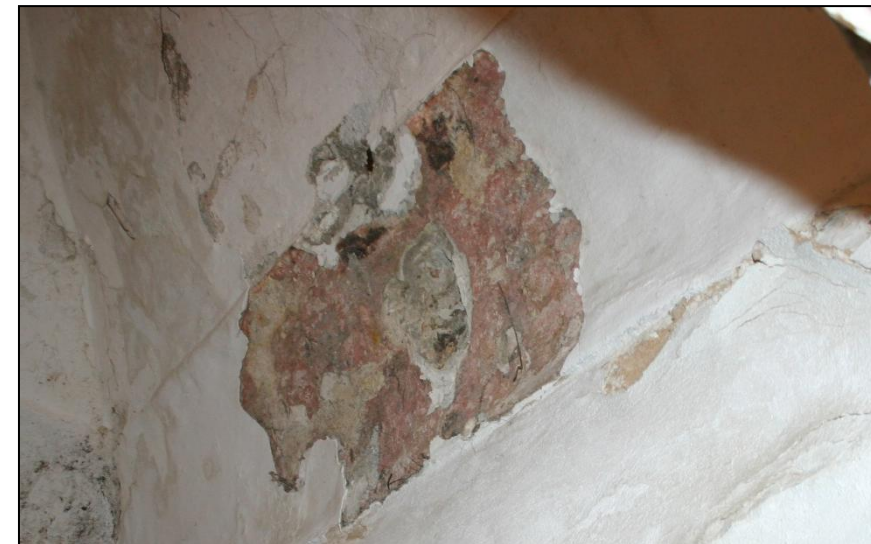
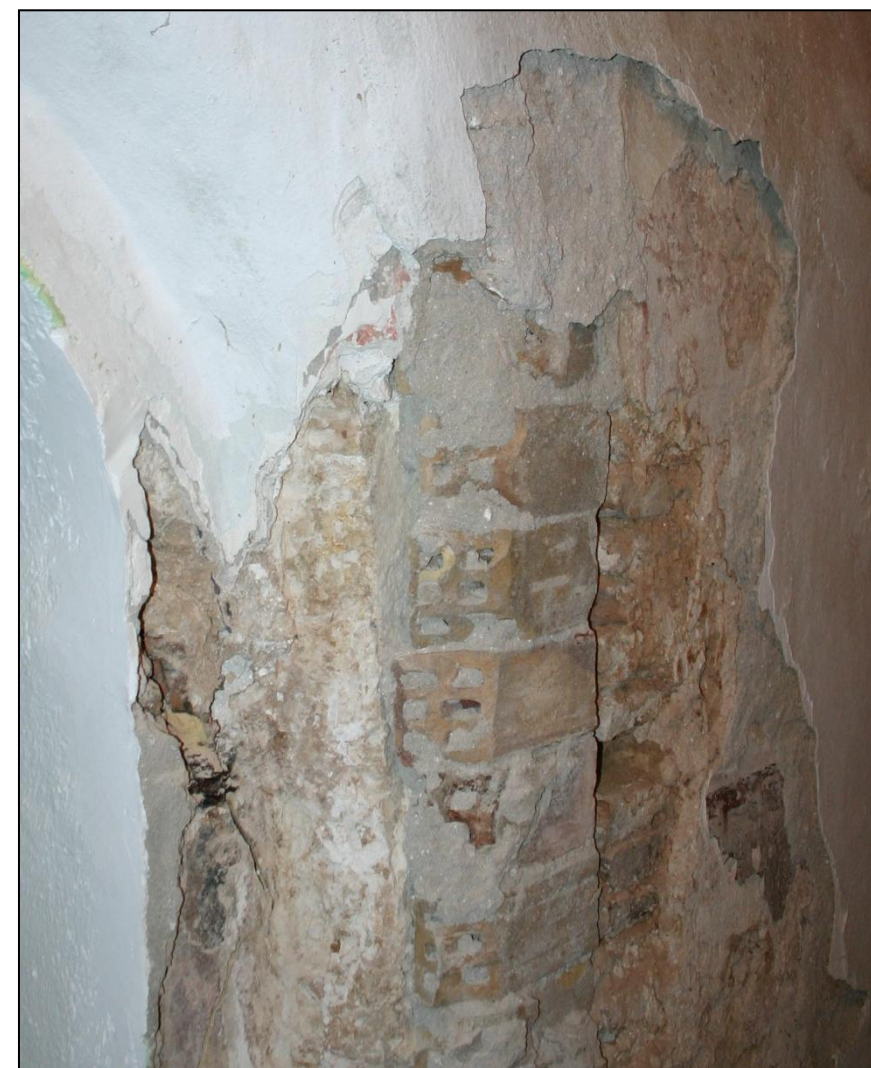
Συνήθως, οι τοιχοποιίες ήταν διακοσμημένες με έγχρωμα σχέδια ανάγλυφα ή εμπίεστα στα κονιάματα.²⁷ Από δειγματοληπτική τομή που πραγματοποιήθηκε στο μνημείο στο χώρο 2, εντοπίστηκαν ίχνη χρώματος επί του ιστορικού κονιάματος το οποίο δηλώνει πιθανή διακόσμηση.

Εικ. 25. Ίχνη χρώματος τα οποία εντοπίστηκαν κατόπιν δοκιμαστικών τομών στην τοιχοποιία του μνημείου.

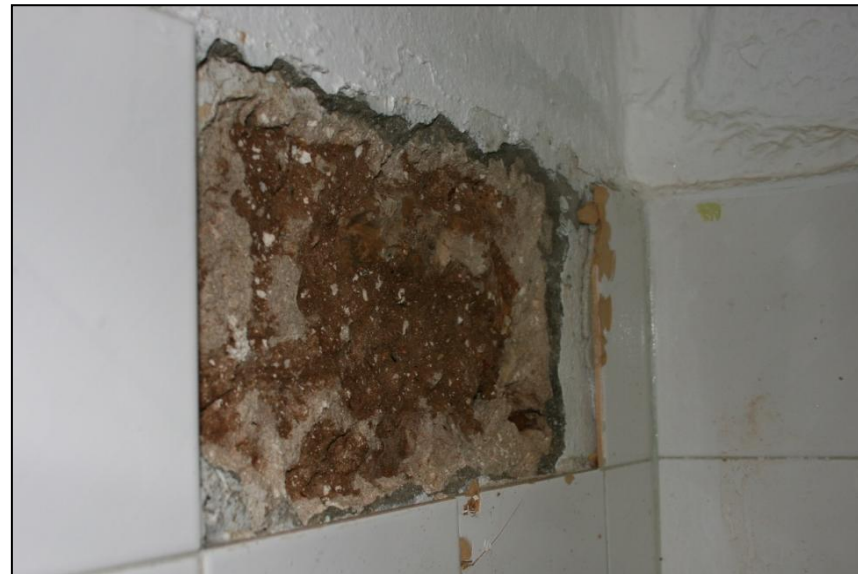
Εικ. 30. Δοκιμαστική τομή η οποία πραγματοποιήθηκε με την αφαίρεση σύγχρονου κεραμικού πλακιδίου από την τοιχοποιία του χώρου 1 ώστε να ανιχνευθεί η δομή την τοιχοποιίας του μνημείου. Κάτω από το μεταγενέστερα τσιμεντοκονιάμα, εντοπίστηκε το κονίαμα επικάλυψης και το κάτω από αυτό η αργολιθοδομή.

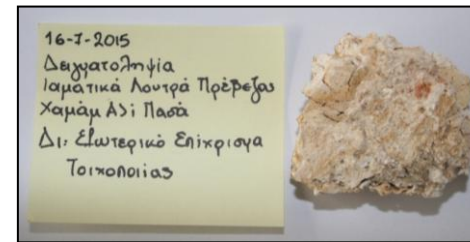
Το δομικό κονίαμα μεταξύ των λίθων της τοιχοποιίας του χαμάμ είναι και αυτό ασβεστοκονίαμα το οποίο αποτελείται από ελάχιστα θραύσματα αδρανών. Το συνδετικό υλικό που συγκρατεί τα αδρανή υλικά είναι ασβεστοτικής κυρίως σύστασης. Τα αδρανή

που παρατηρούνται μέσα στο δείγμα είναι θραύσματα από ορυκτό του σιδήρου. Η κονία παρουσιάζει πολύ υψηλό πορώδες, ενώ εμφανίζεται αρκετά διαβρωμένη. Τα παραπάνω τεκμηριώνονται αναλυτικά στην επισυναπτόμενη ορυκτολογική μελέτη.

Εικ. 32. Φωτογραφική τεκμηρίωση δείγματος Δ1 και σημείου δειγματοληψία από το Χαμάμ Αλή Πασά.

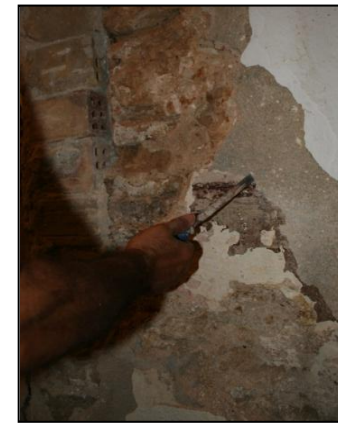
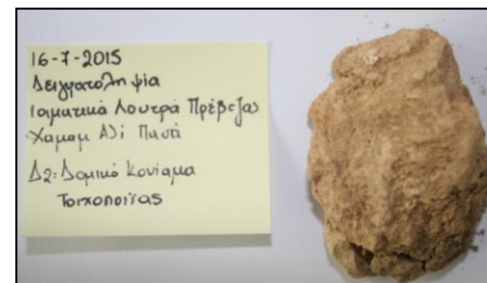
Εικ. 33. Φωτογραφική τεκμηρίωση δείγματος Δ2 και σημείου δειγματοληψία από το Χαμάμ Αλή Πασά.

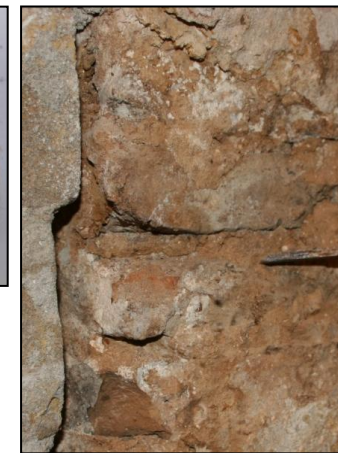
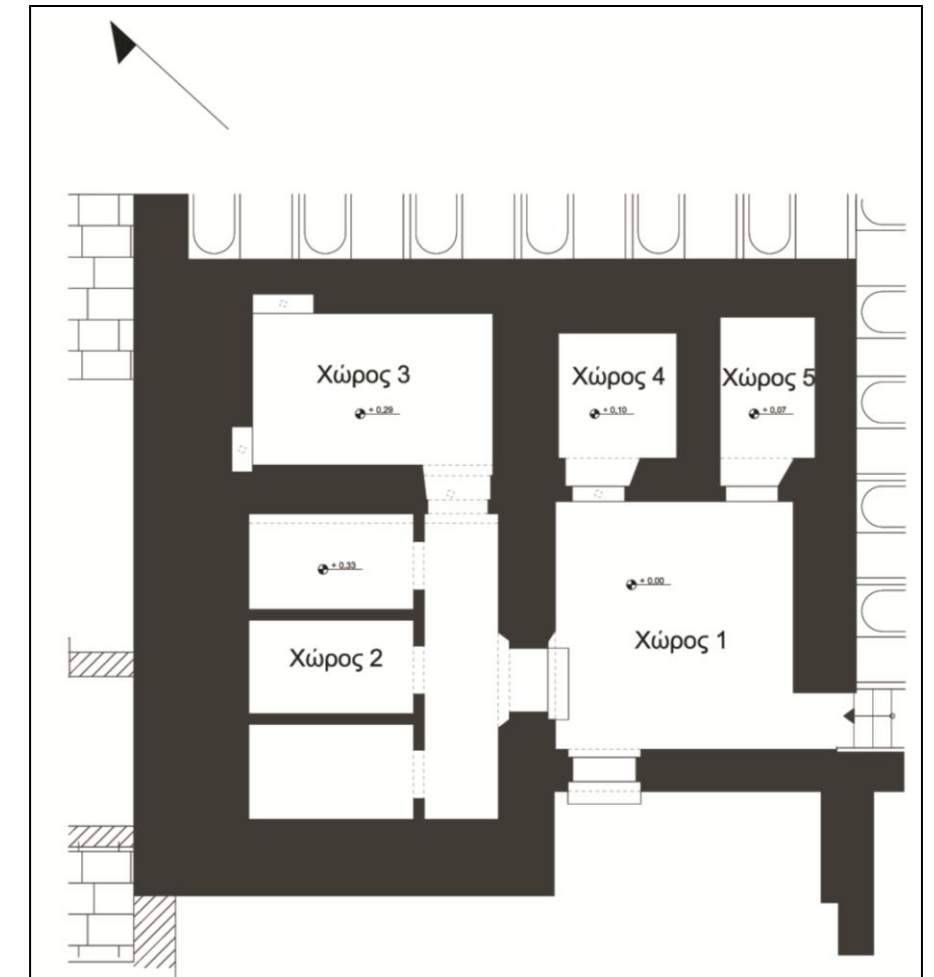
Εικ. 34. Σημείο δειγματοληψία δειγμάτων Δ1 και Δ2.
