**ΕΛΛΗΝΙΚΗ ΔΗΜΟΚΡΑΤΙΑ
ΠΕΡΙΦΕΡΕΙΑ ΗΠΕΙΡΟΥ
ΓΕΝΙΚΗ ΔΙΕΥΘΥΝΣΗ ΑΝΑΠΤΥΞΙΑΚΟΥ
ΠΡΟΓΡΑΜΜΑΤΙΣΜΟΥ, ΠΕΡΙΒΑΛΛΟΝΤΟΣ
ΚΑΙ ΥΠΟΔΟΜΩΝ**

Δ/ΝΣΗ ΤΕΧΝΙΚΩΝ ΕΡΓΩΝ ΠΕΡΙΦΕΡΕΙΑΣ ΗΠΕΙΡΟΥ ΕΡΓΟ: «Στερέωση -Αποκατάσταση Ι. Μ. Αγ.
ΤΜΗΜΑ ΔΟΜΩΝ ΠΕΡΙΒΑΛΛΟΝΤΟΣ **Μαρίνας Χαραυγής Φιλιατών»**

ΥΠΑΡΧΟΥΣΑ ΚΑΤΑΣΤΑΣΗ

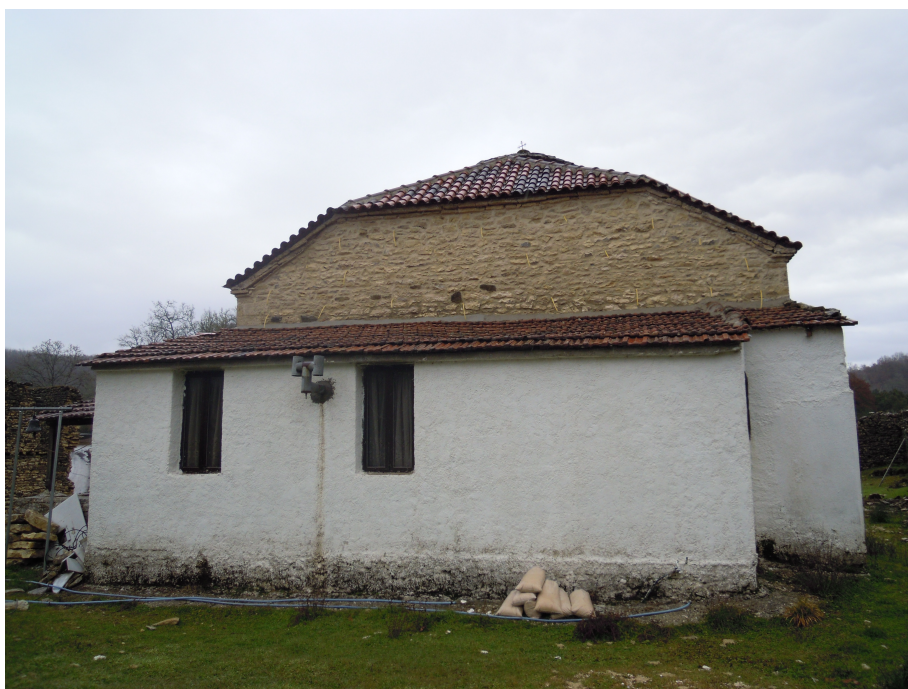
Φωτ.3

Στην Δυτική πλευρά υπάρχει κλειστός εξωνάρθηκας κατασκευασμένος με τσιμεντόλιθους, οι οποίοι είναι επιχρισμένοι. Έχει επίσης μονόρριχτη στέγη με επικάλυψη γαλλικό κεραμίδι.(φωτ 3) βλ. σχέδιο δυτικής όψης υπάρχουσας κατάστασης A3

1)Καθαρισμός όλων των τσιμεντοεπιχρισμάτων της εσωτερικής όψης με καλέμι (φωτ 3)

1. Καθαίρεση όλου του κτίσματος από τσιμεντόλιθους και διάνοιξη της τοξωτής πόρτας της Δυτικής πλευράς
2. Συνέχιση του τοξωτού χαγιατιού σε μορφή Γ, ίδιο με την Δυτική πλευρά του Ναού

3. Τοποθέτηση μονόρριχτης στέγης με ξυλεία που να είναι σε θέση να αντέξει το βάρος της νέας επικάλυψης από σχιστόπλακα και διπλό σανίδωμα
4. Τοποθέτηση φύλλων λαμαρίνας , ανάμεσα στα δύο σανιδώματα
5. Τοποθέτηση νέας σχιστόπλακα
6. Δημιουργία ενιαίου δαπέδου με την Δυτική πλευρά
δηλ α)Διάστρωση εδάφους με υγρομονωτική μεμβράνη και πλέγμα
β)Τοποθέτηση των πλακών κολυμβητά σε σκυρόδεμα
γ)Αρμολόγημα των σχιστόπλακων με ισχυρή τσιμεντοκονία βλ. σχέδιο κάτοψης πρότασης Α1

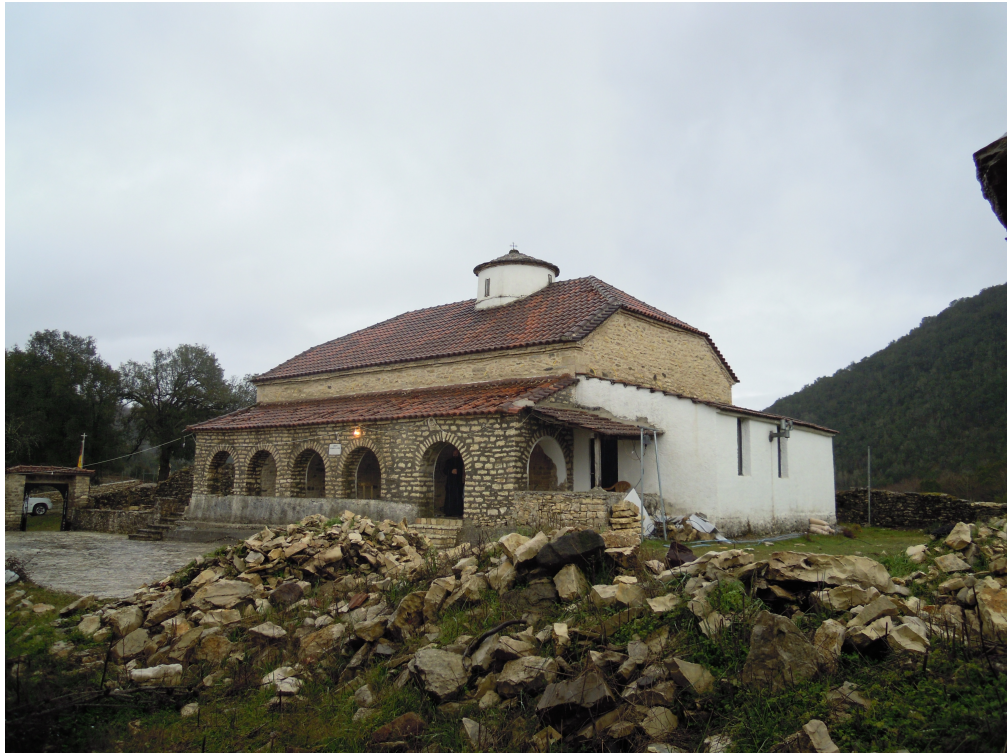
Φωτ. 6

Η ξύλινη στέγη του κυρίως Ναού που έχει και αυτή επικάλυψη γαλλικό κεραμίδι, έχει μεγάλη κλίση, και έχει καλύψει μεγάλο μέρος του τυμπάνου, το οποίο είναι και αυτό επιχρισμένο.(φωτ 6)βλ. σχέδιο βόρειας όψης υπάρχουσας κατάστασης A2

Η σημερινή κατάσταση των κελιών ,ως προς τον φέροντα οργανισμό τους και την μορφή τους, κρίνεται ανεπαρκής. Φωτ. 6,

1. ΑΝΑΚΑΤΑΣΚΕΥΗ ΣΤΕΓΗΣ ΚΥΡΙΩΣ ΝΑΟΥ

Για την ανακατασκευή της στέγης και για να μειωθεί η κλίση της προτείνεται :

- 1) Καθαίρεση της επικάλυψης της στέγης από γαλλικό κεραμίδι
- 2) Έλεγχος του φέροντα ξύλινου σκελετού της στέγης και συμπλήρωση του
- 3) Σχολαστικός καθαρισμός των υλικών – γεμισμάτων της πάνω επιφάνειας των θόλων, ώστε να αποκαλυφθούν οι ρωγμές
- 4) Συρραφή με ενέματα των ρωγμών
- 5) Αρμολόγηση εσωραχίων και εξωραχίων θόλων και τρούλων
- 6) Τοποθέτηση διπλού πετσώματος και λαμαρίνας για υγρομόνωση χωρίς να αλλάξουν οι κλίσεις της στέγης
- 8) Τοποθέτηση νέας σχιστόπλακας

9)Εφαρμογή τσιμεντενέσεων τόσο στους θόλους όσο και στην τοιχοποιία του Ναού Βλ. σχέδια όψεων πρότασης (A2, A3, A4), θα πρέπει να δοθεί προσοχή ώστε να παραμείνουν ανοιχτά τα ακουστικά σκυφία που είναι ενσωματωμένα στους θόλους του Ναού.

4. ΑΝΑΚΑΤΑΣΚΕΥΗ ΤΥΜΠΑΝΟΥ

1. Καθαίρεση επιχρισμάτων
2. Τοποθέτηση αρμολογημάτων ίδιας σύνθεσης με του Κυρίως Ναού
3. Τοποθέτηση πλαισίου με σίτα στα ανοίγματα για τον αερισμό του Ναού.

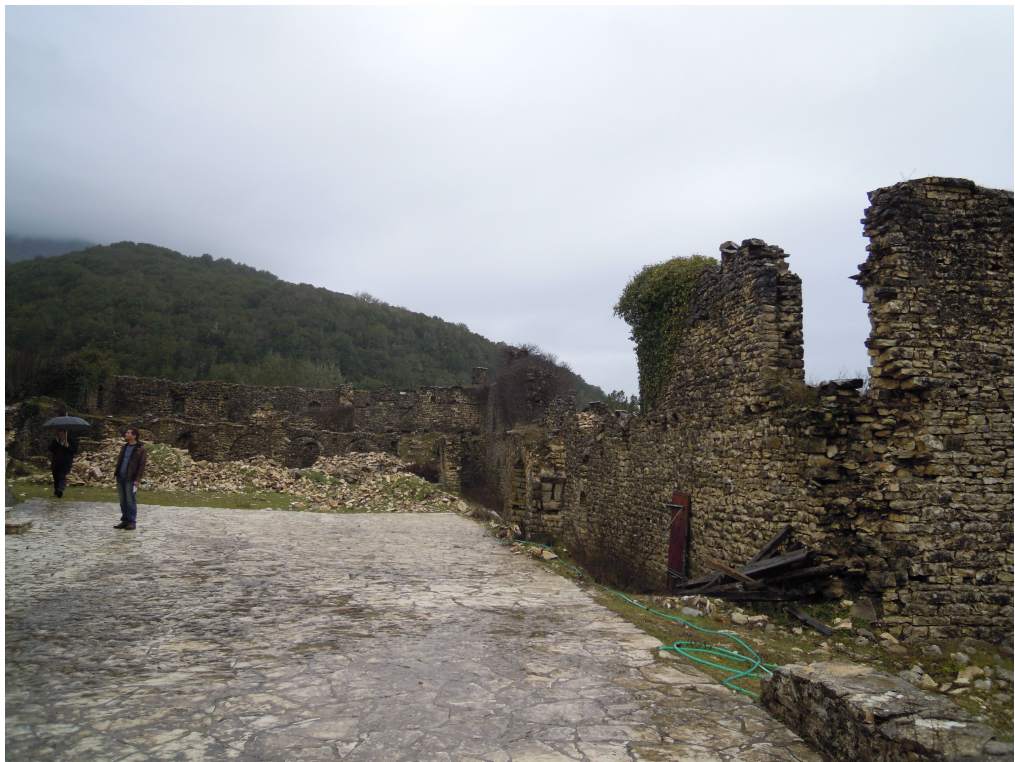
Φωτ. 7

Διαπιστώνονται εκτενείς καταρρεύσεις των λίθων, φωτ. 7 αποδιοργάνωση των τοιχοποιιών, ολοκληρωτική φθορά και καταστροφή των ξύλινων κουφωμάτων, των πρεκιών και των ξύλινων οροφών και δαπέδων.

Η στέγη, τόσο ο ξύλινος φορέας, όσο και η επικάλυψή της, έχουν καταρρεύσει στους εσωτερικούς χώρους των κελιών, συμπαρασύροντας τα υποκείμενα δάπεδα και προκαλώντας δυσκολίες ως προς την αυτοψία, μελέτη και ανάγνωση της χωροταξίας και της οργάνωσης των χώρων, λόγω της συσσώρευσης των μπαζών.

1. Προσεκτική απομάκρυνση των μπαζών από τον αύλειο χώρο και τα δωμάτια των κελιών, χειρονακτικά και με παρουσία αρχαιολόγου που θα προσληφθεί για το σκοπό αυτό για όσο διάστημα διαρκεί η αποχωμάτωση.
2. Διαλογή του υλικού και επαναχρησιμοποίησή του στις ανακτήσεις, όσο από το παλαιό υλικό σώζεται σε καλή κατάσταση και σύμφωνα με τις οδηγίες της επίβλεψης.

3. Καθαίρεση ετοιμόρροπων τμημάτων τοιχοποιίας για την προστασία εργαζομένων. Ο τελικός καθορισμός των τμημάτων που θα καθαιρεθούν θα γίνει σε συνεργασία με την 8^η ΕΒΑ. Θα κρατηθούν όλα τα χαρακτηριστικά δομικά στοιχεία (πρέκια, γρηπίδες κλπ) και θα γίνει προσπάθεια να ξαναχρησιμοποιηθούν στις ίδιες θέσεις.

4. Καθαίρεση των κατεστραμμένων κονιαμάτων των αρμών και εφαρμογή νέου βαθύ αρμολογήματος για την ενίσχυση των τοιχοποιιών, η σύσταση του οποίου και η χρωματική απόχρωσή του θα καθοριστούν επιτόπου σύμφωνα με την επίβλεψη.

6. Εφαρμογή ενεμάτων
7. Ανάκτηση των καθαιρεθέντων τμημάτων και συμπλήρωση όλων των δομικών στοιχείων που έχουν καταστραφεί (τοξοστοιχίες, πρέκια ανοιγμάτων, κτλ), σύμφωνα με τις οδηγίες της επίβλεψης και για τα τμήματα που θα υποδειχθούν. Τα τμήματα της τοιχοποιίας που θα ανακατασκευαστούν πρέπει να γίνουν με τα ίδια ή παρόμοια υλικά και θα έχουν την ίδια μορφή με τα υφιστάμενα. Τα ανακτημένα τμήματα θα διαχωρίζονται από τα παλιά με την τοποθέτηση φύλλου μολύβδου στους αρμούς.
